RAPPORT

HALMSTADS KOMMUN

Halmstad stranderosion

2017-11-06

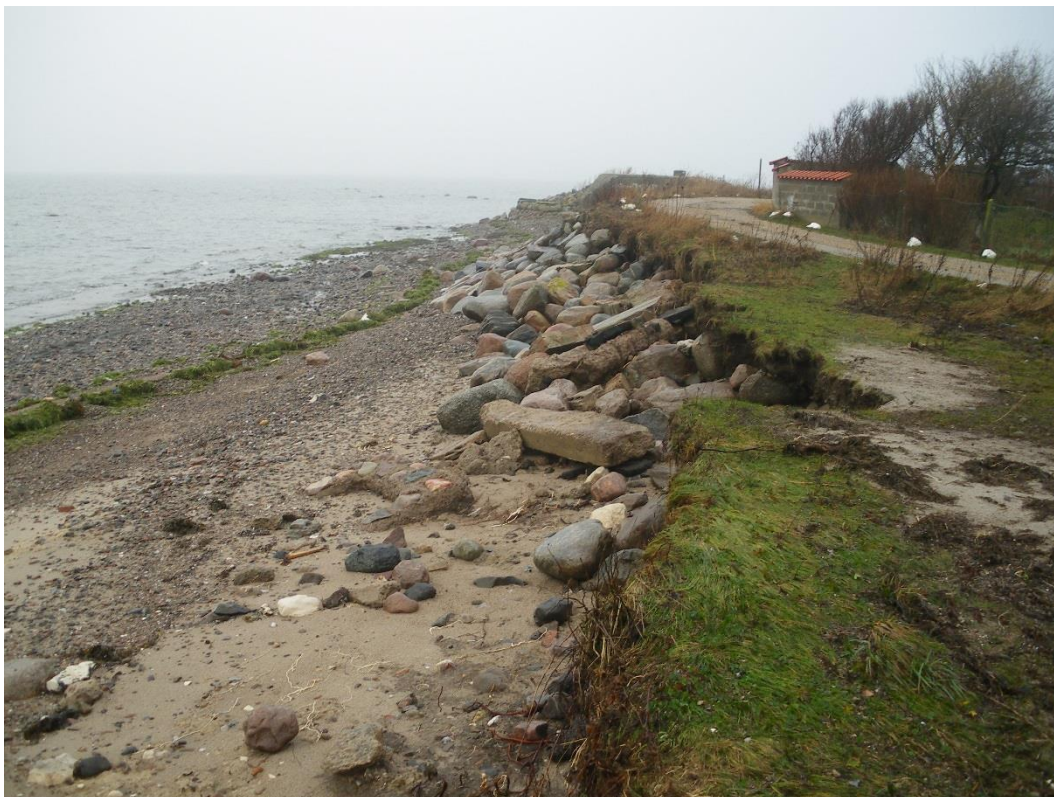
Vanliga befintliga hårda skydd mot erosion är ofta stenskoningar (längs med strandlinjen) eller hövder (vinkelrätt ut i vattnet). Dessa kan skadas vid stormar och bör därför inspekteras kontinuerligt och repareras vid behov. Effekten av befintliga skydd bör också utredas, då de inte alltid utgör det skydd som avsågs vid konstruktionstillfället. Det är dessutom vanligt att stenskoningar har anlagts på ett felaktigt sätt, utan ordentlig grundläggning enligt Figur 6-5 ovan. Om stenskoningar saknar filterlager och tillräckligt tilltagen fot och topp riskerar de att undermineras och raseras vid stormar. Om det finns tecken på underminering av en stenskonung som utgör ett viktigt skydd, kan denna behöva grävas upp och anläggas på nytt med korrekt grundläggning. Ett exempel på en stenskonung som underminerats och drabbats av sättning kan ses i Figur 6-6.

Figur 6-6 *Exempel på stenskoning som underminerats och drabbats av sättning i samband med storm.*

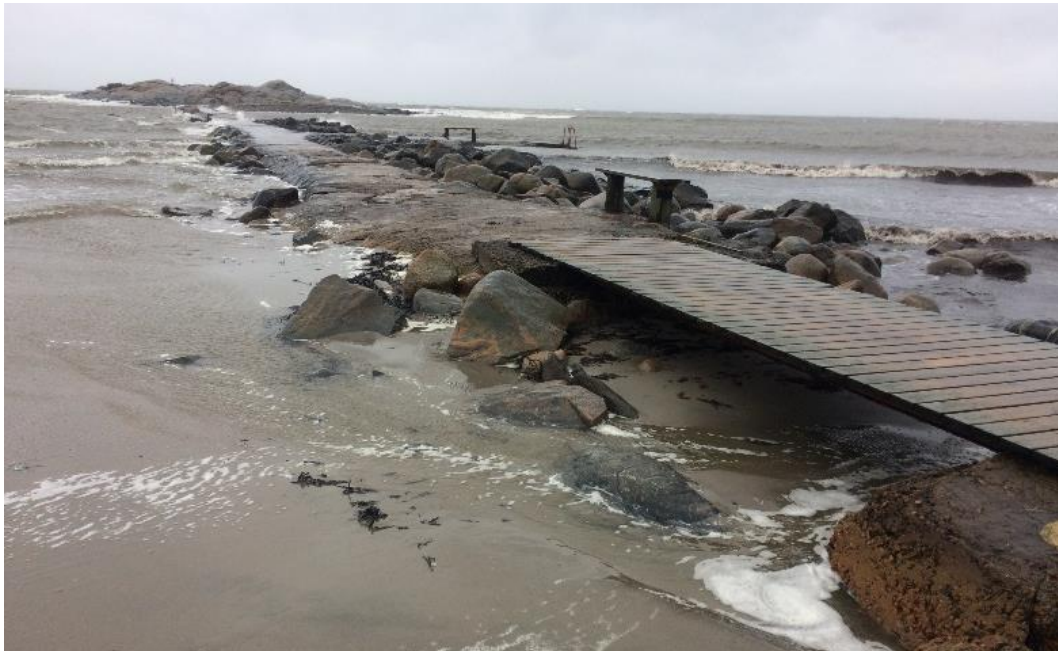
Figur 7-3 *Brygga ut till ön Skäret, bryggan ska inom kort renoveras*

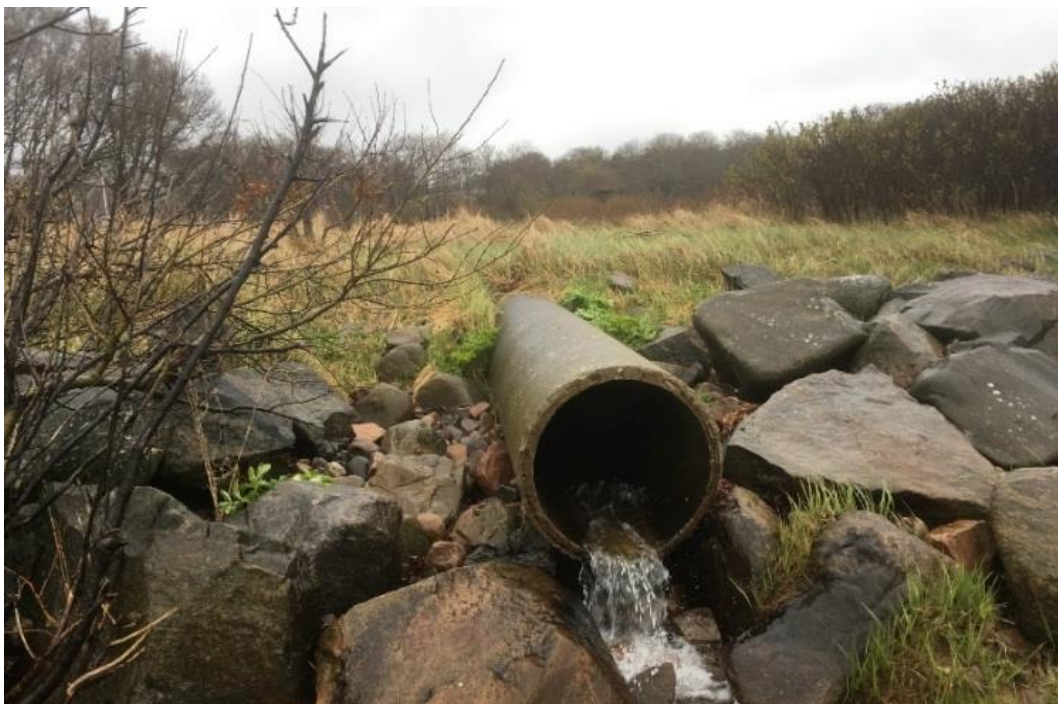
Figur 7-4 *Dagvattenutlopp där cirka 3 m kulvert är synligt*

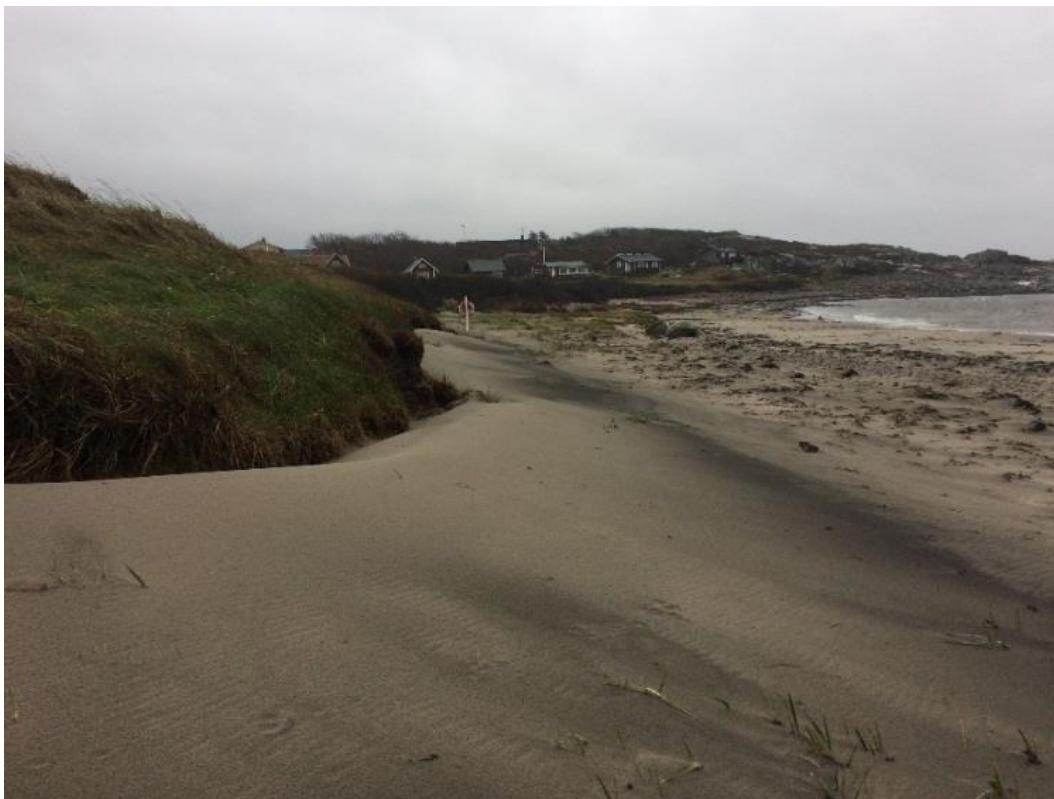
Längre söderut finns tydliga stormskador, med erosionsbranter på 2 – 2,5 m som håller på att läka (Figur 7-5).

Figur 7-5 Läkande erosionsbranter på 2 – 2,5 m

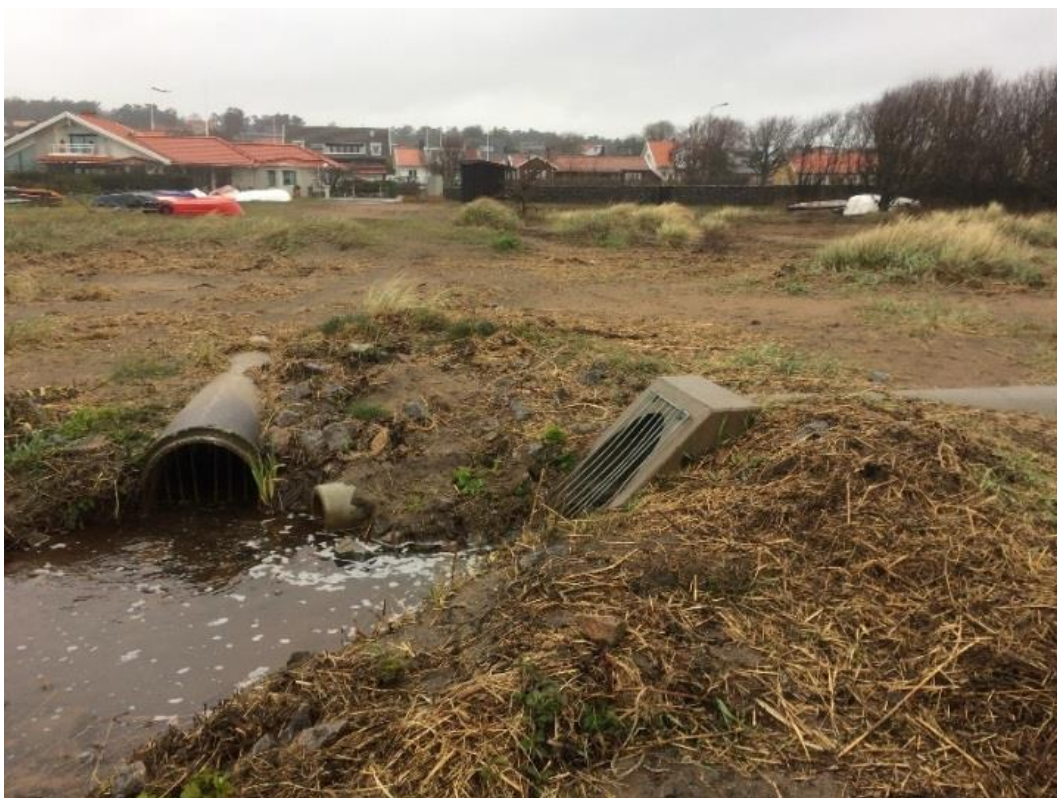
Figur 7-11 Dagvattenutlopp förstärkta med krossmaterial

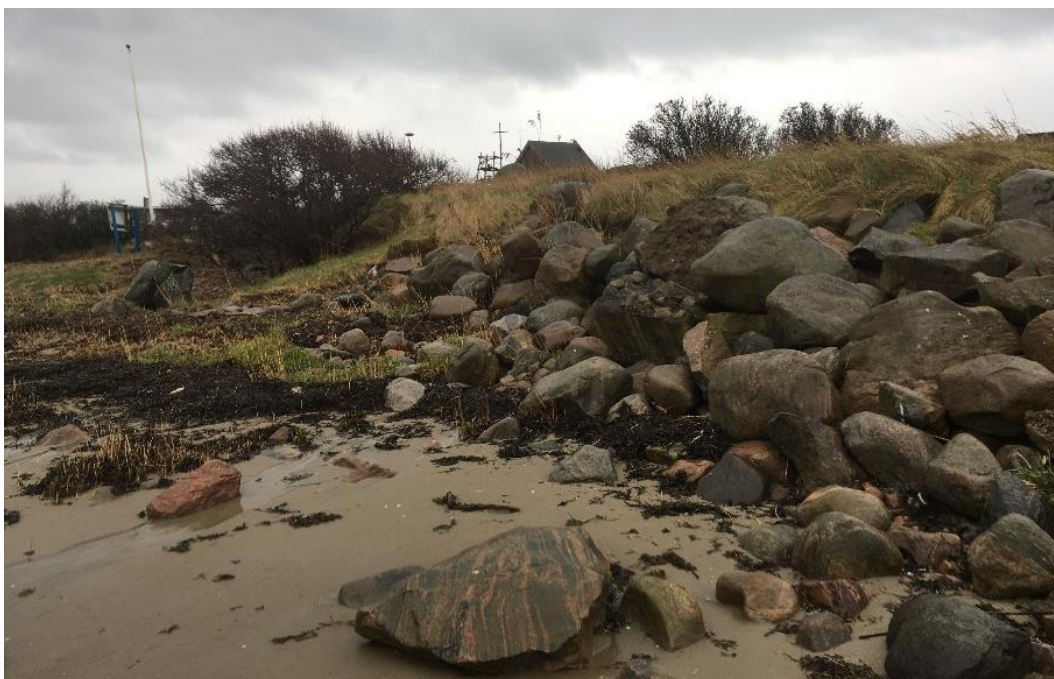
Mindre stenskoningar skyddar även nedfarten från Strandgårdens parkering till strandområdet. Dessa stenskoningar är av blandat material, förefaller vara bristfälligt grundlagda och bör utvärderas vidare.

Figur 7-15 Underdimensionerad, felaktigt anlagd, stenskoning som skydd för campingen

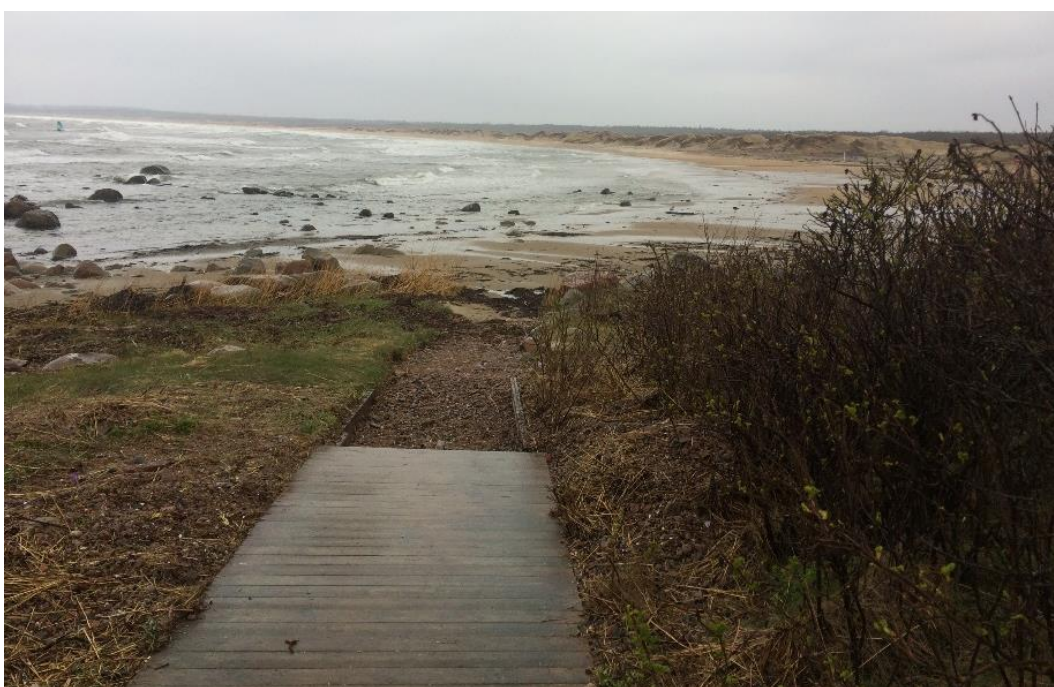
Figur 7-16 Delvis bortspolad spång från campingen

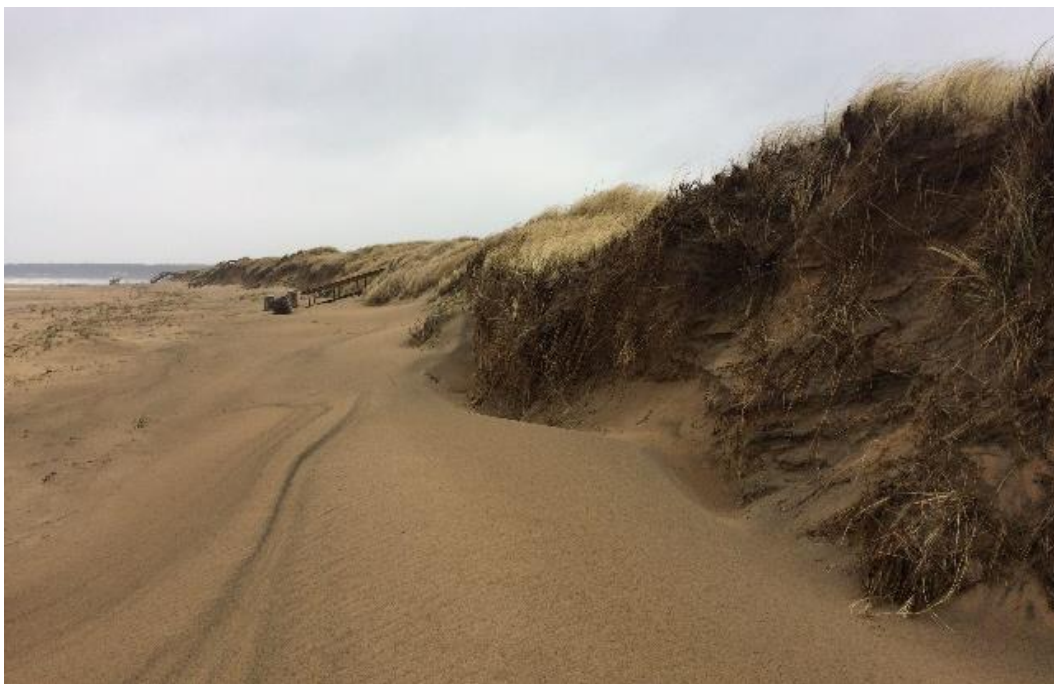
Figur 7-22 *Naturlig återuppbyggnad av stormskadade dyner*

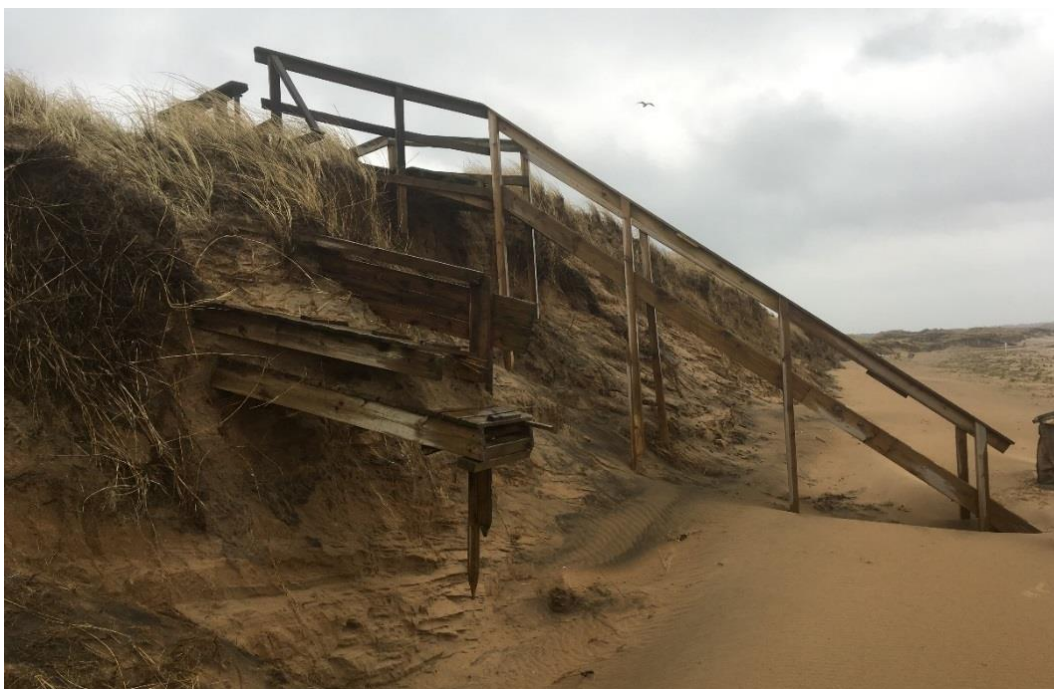
De flesta nedgångarna har skadats i samband med stormarna och stödbenen behöver förlängas för att nå ner i sanden. Äldre träkonstruktioner har blottlagts i samband med stormarna, vilket bedöms bero på att dynerna byggts upp under en längre tid innan de senaste årens stormar ånyo skadat dynerna (Figur 7-23).

Figur 7-23 *Äldre träkonstruktion sticker ut från dynen. Bakom når nuvarande träspång inte längre ner i sanden*

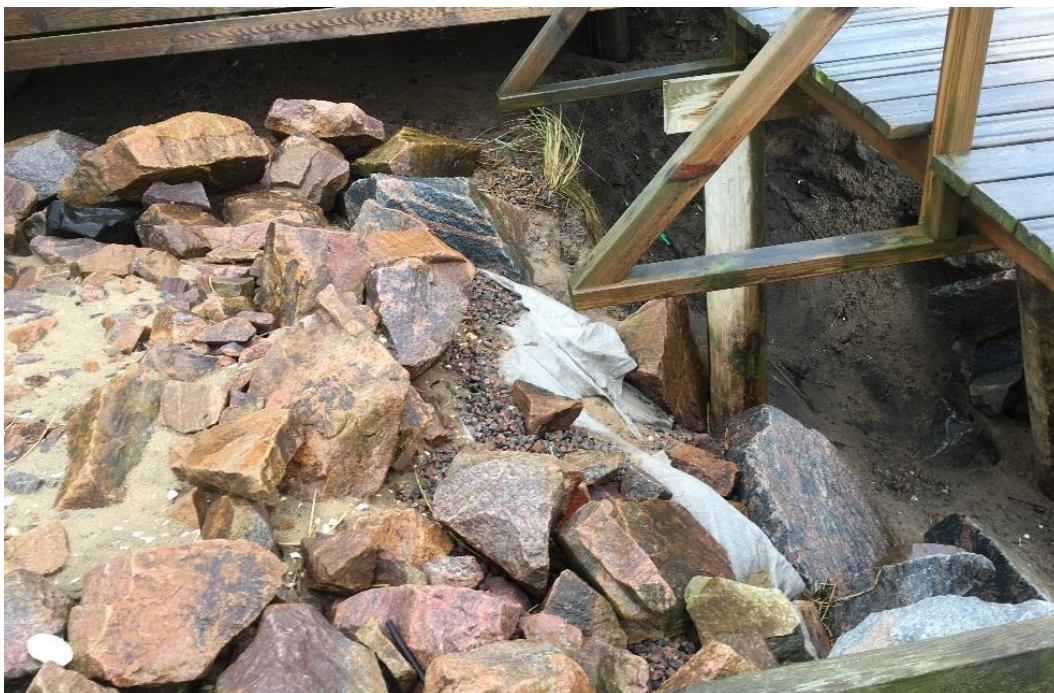
Figur 7-25 *Fiberduk och finmaterial från stenskoning synligt i dagen*

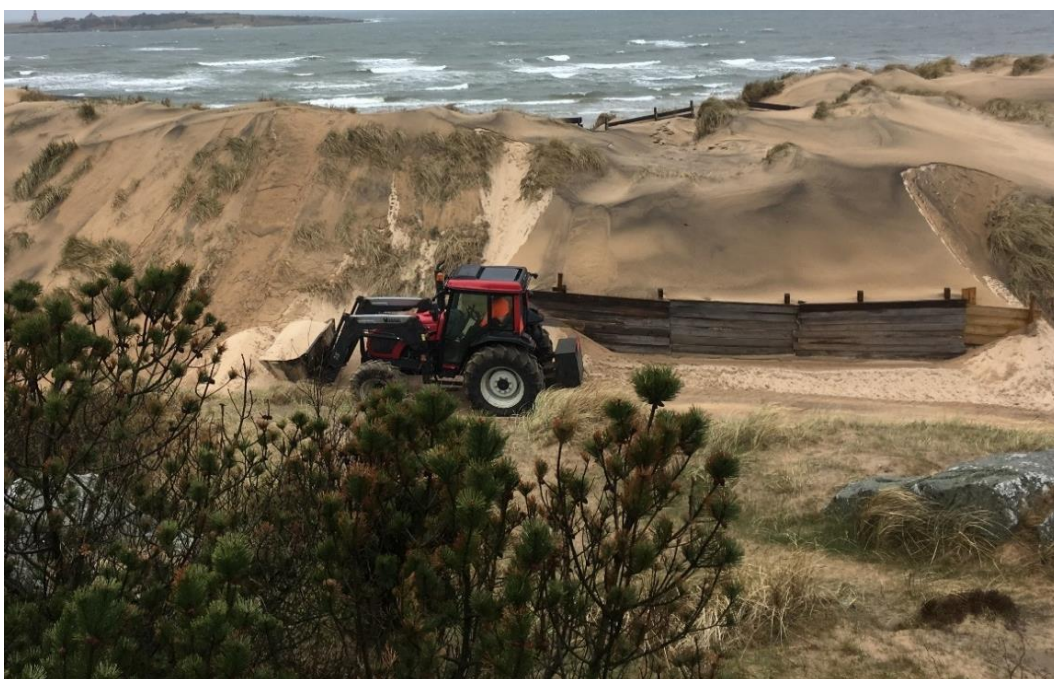
Figur 7-26 *Rensning av sand från räddningsväg. Ny sand frigörs från den branta dynen och trillar ner på vägen.*

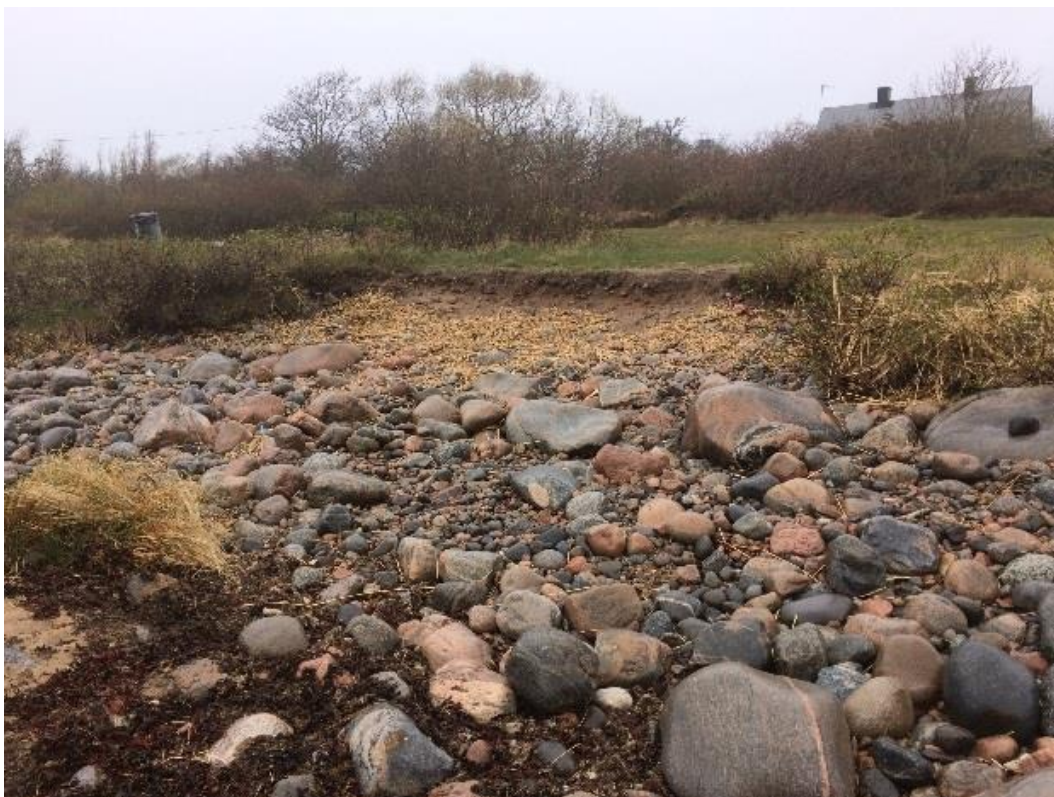
Vid Tjuvahålan finns en synlig stormerosionsbrant mot gräsmattan i norr. I området finns ett antal mindre bodar som riskerar att översvämmas vid storm.

Figur 7-32 Erosionsbrant i gräskanten

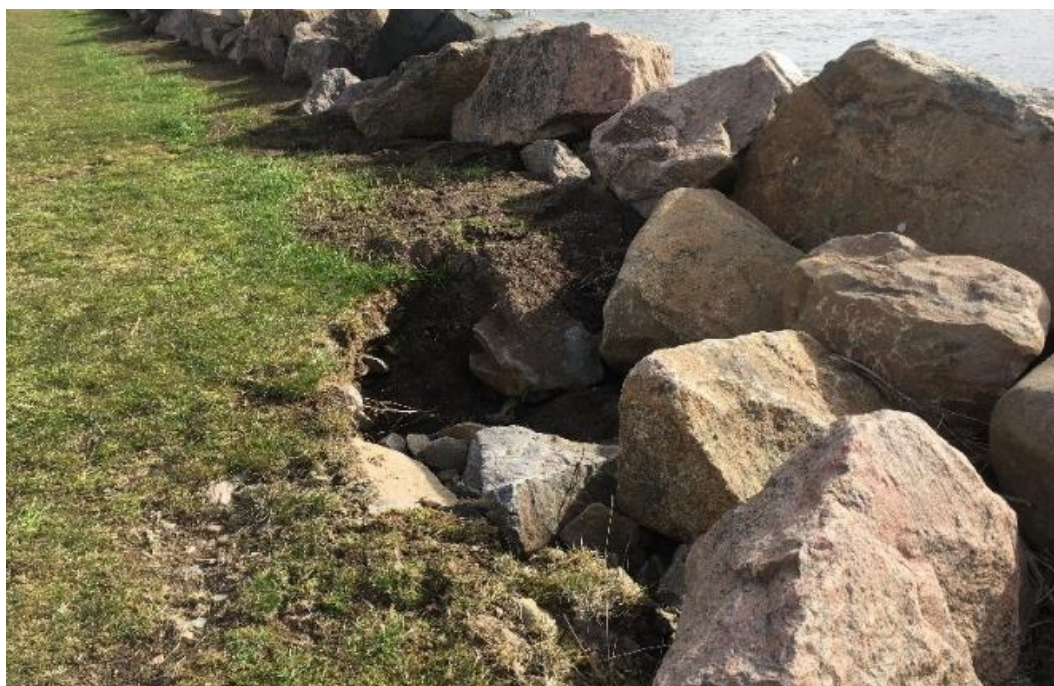
Vid handikappbadet norr om Östra stranden finns en stenskonig som förefaller vara underdimensionerad, då de senaste årens stormar har orsakat erosion i marken ovanför stenskoningen (Figur 7-39). Vid platsbesöket kunde konstateras att jordmassor har återförts till platsen och gräs återplanterats.

Figur 7-39 Erosion ovanför stenskoningen vid Handikappbadet

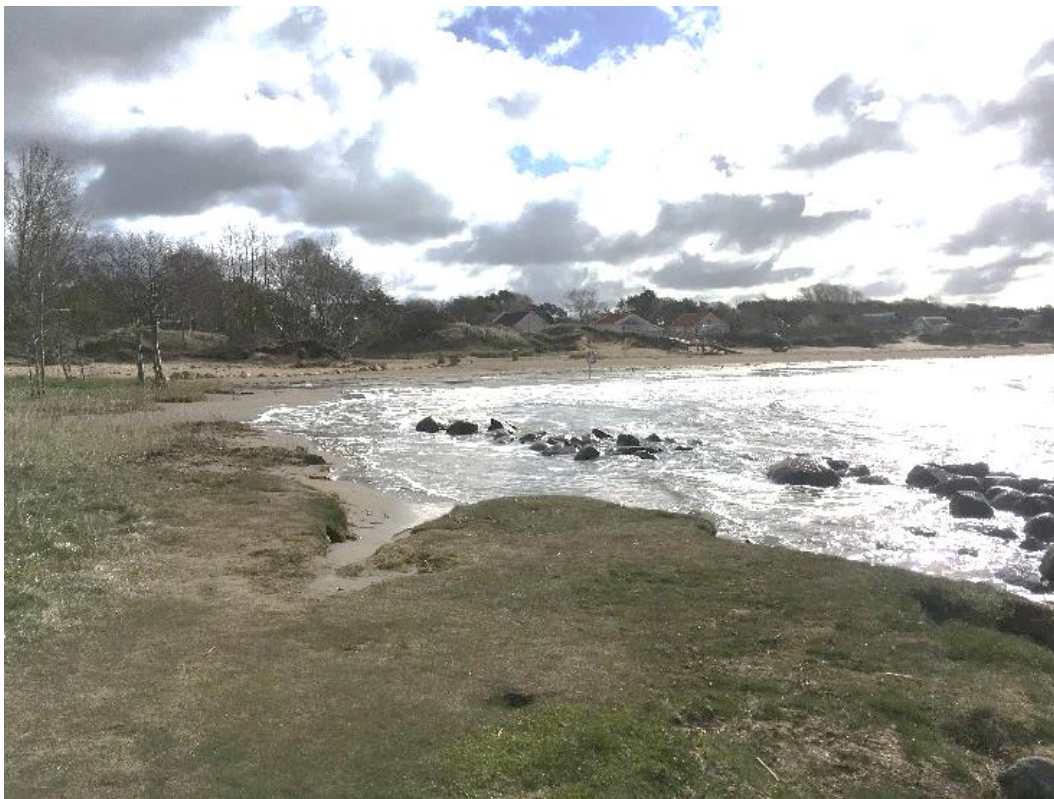
Längre åt sydväst består stenskoningen av större stendimensioner och den förefaller här ha haft större motståndskraft mot de senaste årens stormar. Öster om handikappbadet består stenskoningen av än mindre stendimensioner (Figur 7-40). I området där stenskoningen ansluter till sandstranden i den norra delen av Östra stranden finns erosionskador, vilket ofta är fallet där hårda skydd ansluter till naturlig strand.

Figur 7-40 Stenskoningens slut in mot stranden med tydliga erosionsbranter bakom

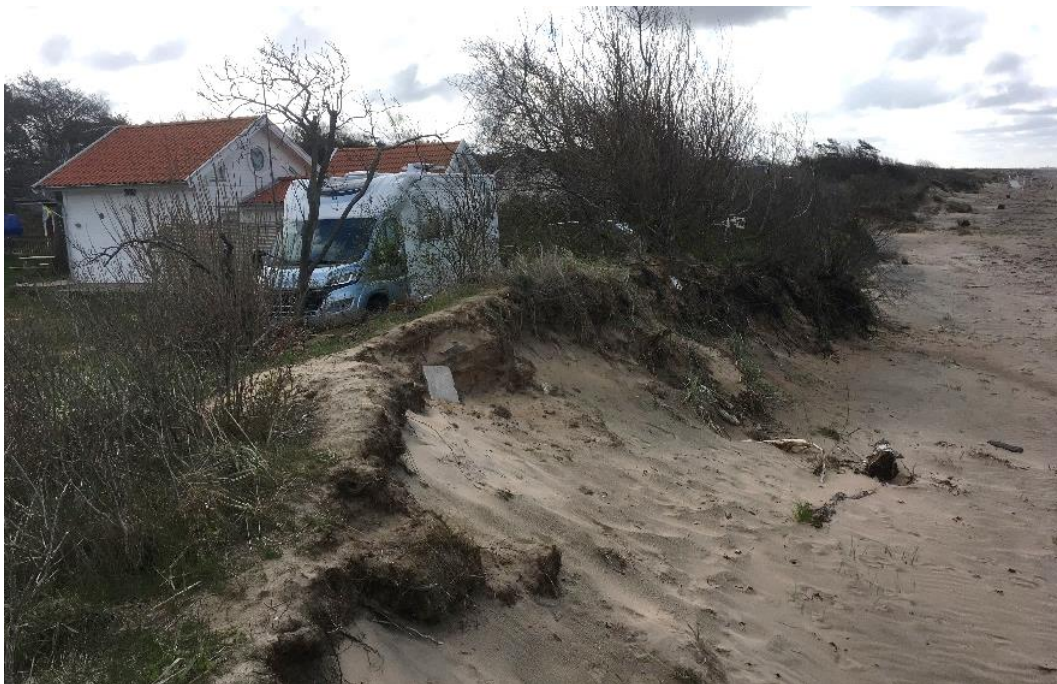
Figur 7-41 Bostäder i stor risk för högvatten och våguppstolning

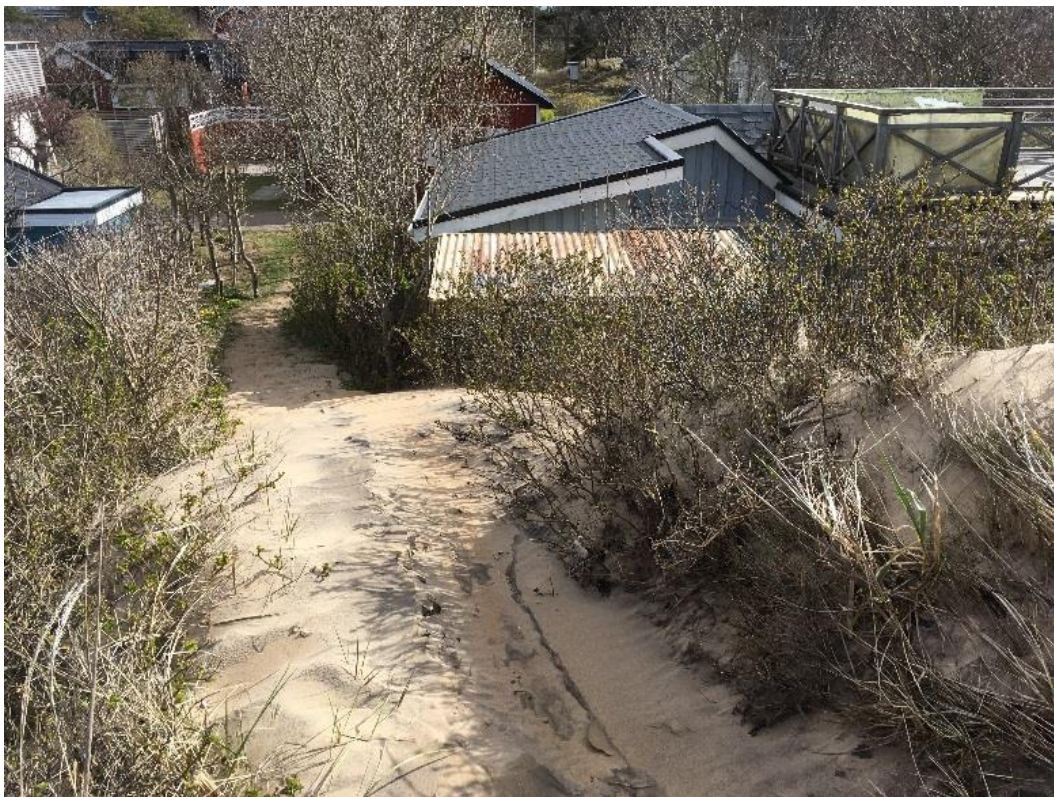
Figur 7-43 Stigar ner till stranden utgör svaga punkter i dynernas funktion som skydd av bakomliggande bebyggelse. Vidare transporteras sand in bakom dynerna via nedgångarna.

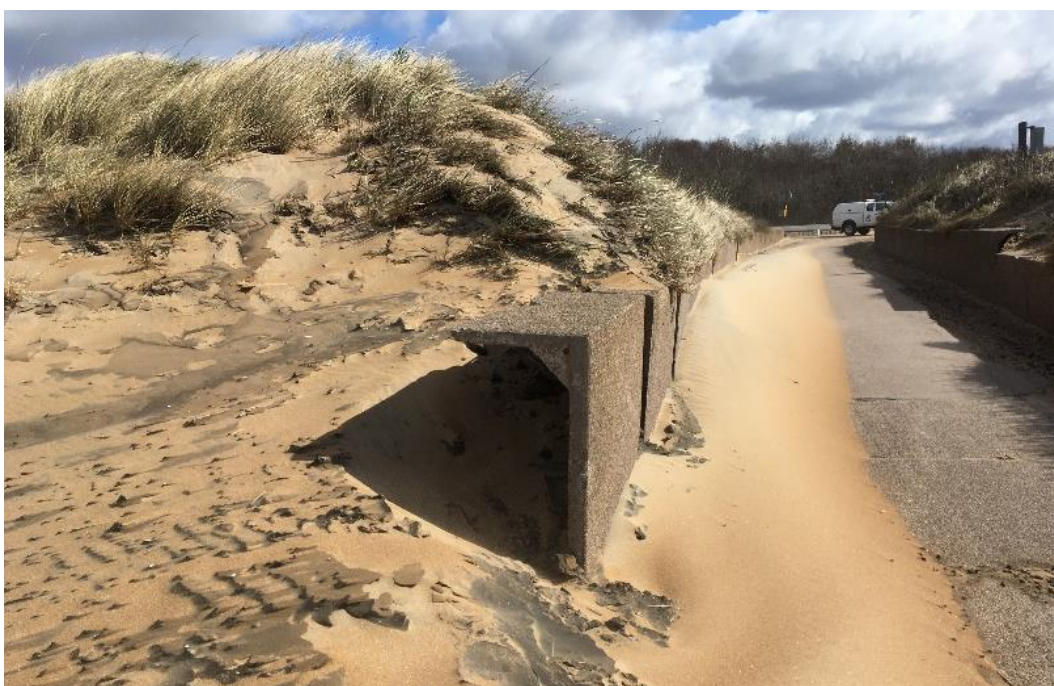
Figur 7-48 Erosion på dyner vid anslutning till betongvägg

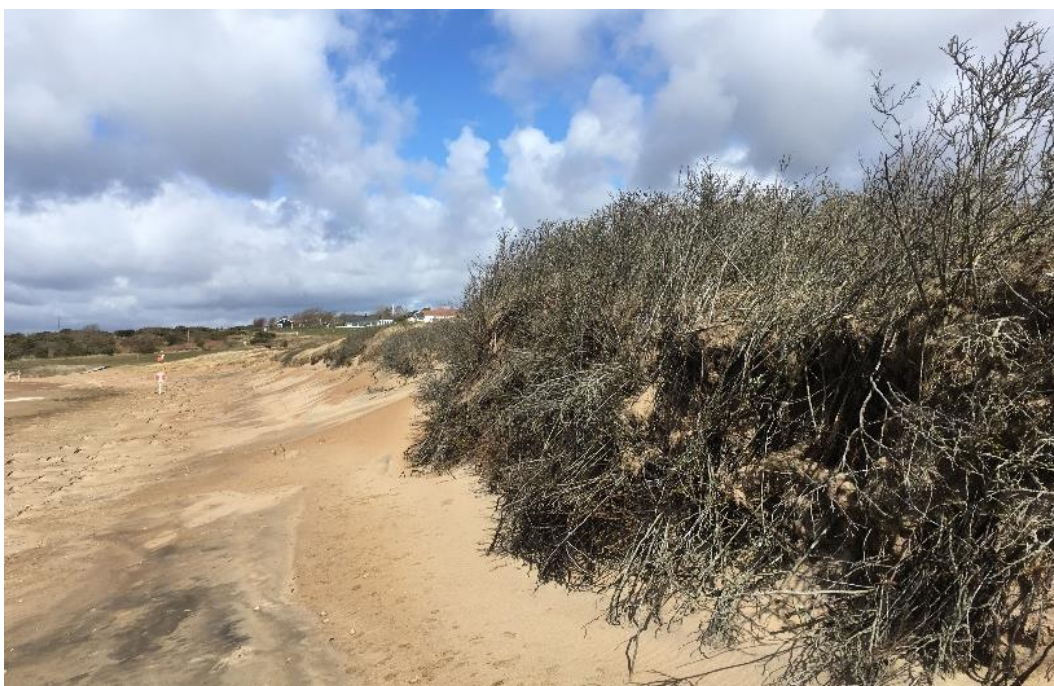
Figur 7-56 *Spår efter stormerosion i dynen, hängande rötter*

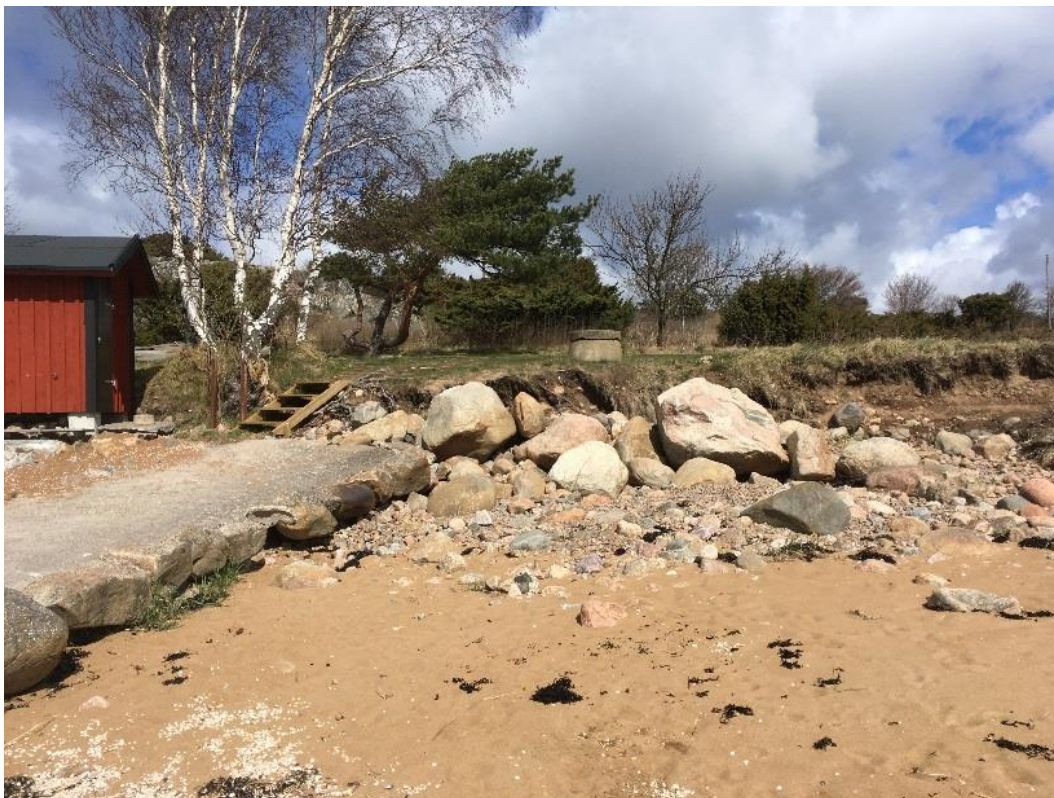
Figur 7-57 Rasbrant på 1 m efter stormerosion, norra delen av Laxviksstrand

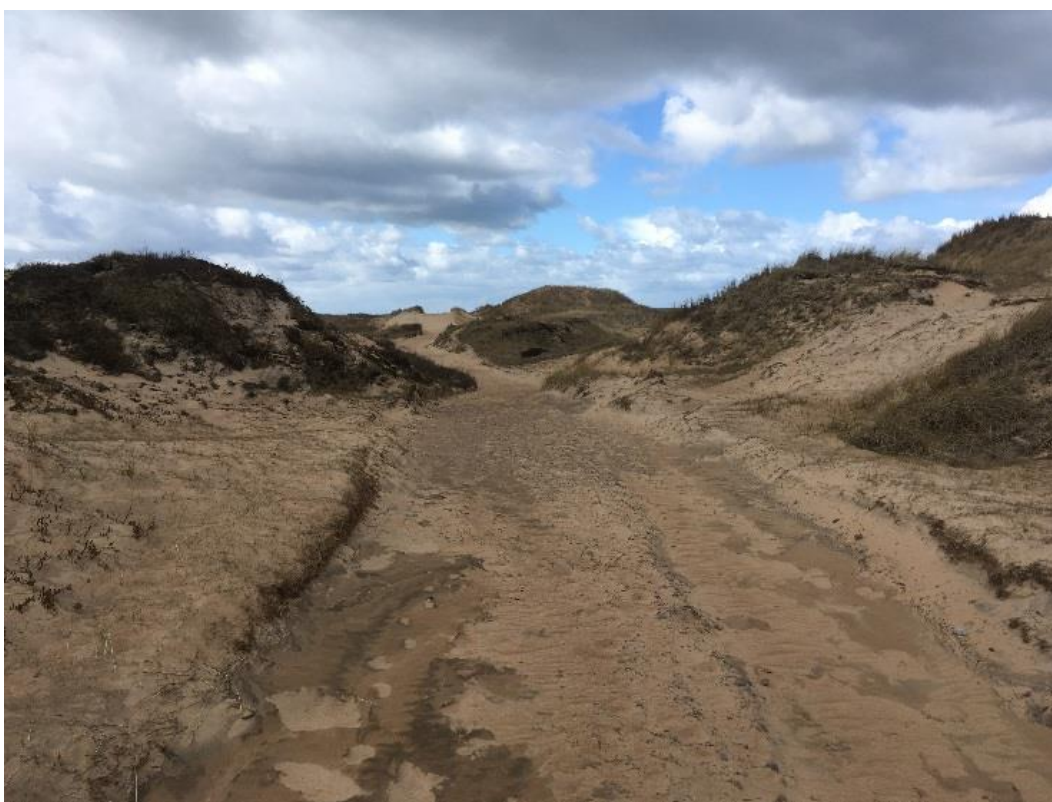
Figur 7-61 *Spår efter stora fordon i dynen*
