RAPPORT

HALMSTADS KOMMUN

Halmstad stranderosion

2017-11-06

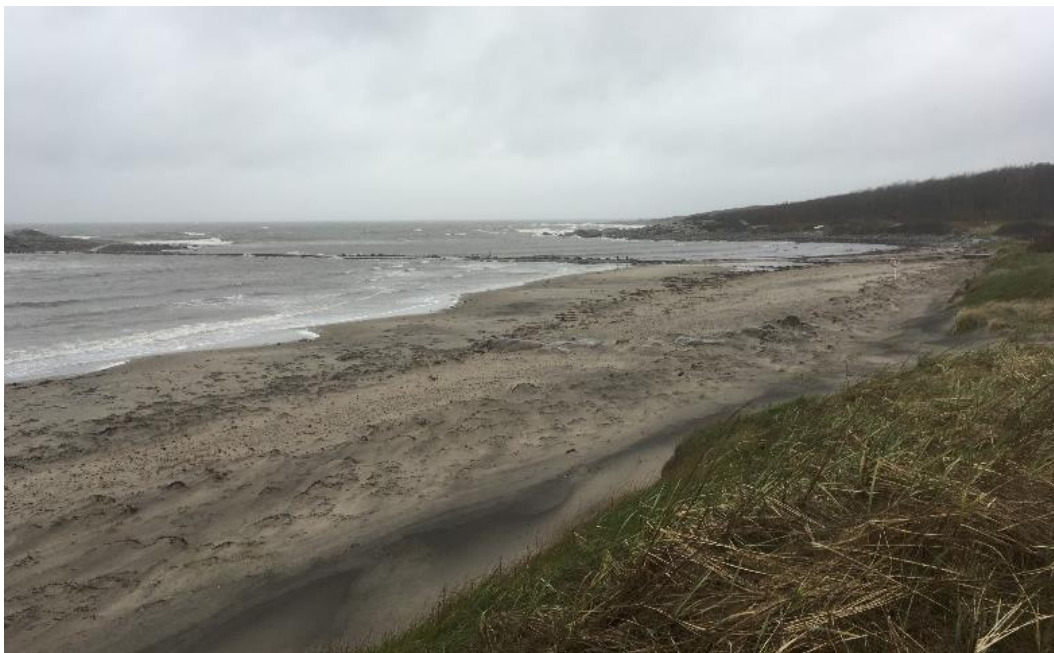
Figur 7-2 Steninge strand delad av en fast brygga som är cirka 80 m lång

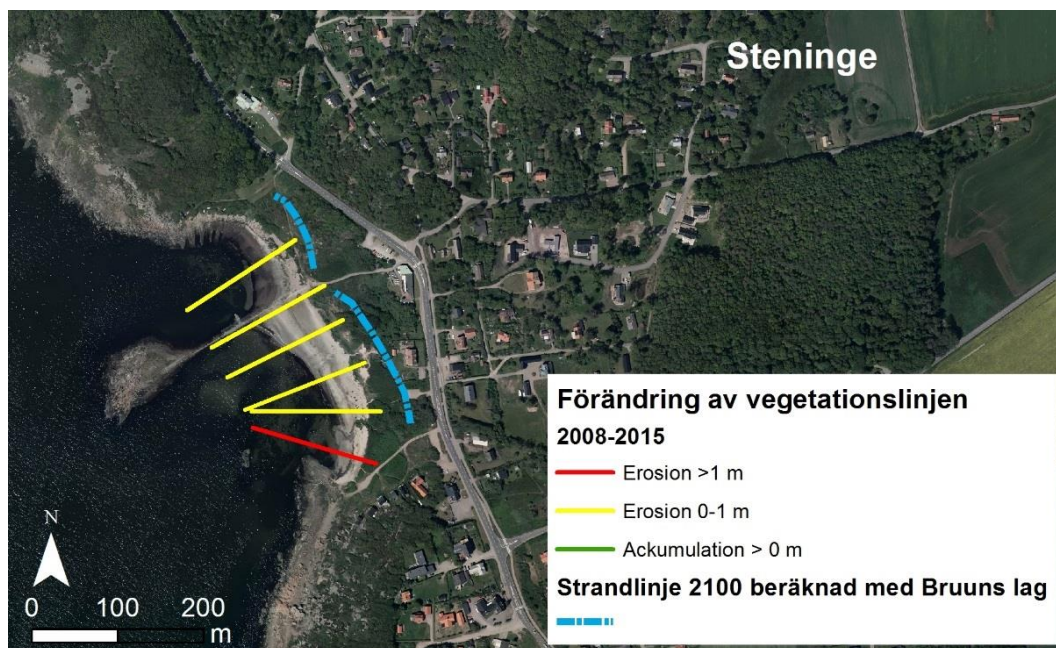
Figur 7-7 Vegetationslinjeanalys 2008–2015, Steninge strand

Strandlinjeanalysen för 2008 – 2015 visar att erosionspåverkan på Steninge strand är måttlig (Figur 7-7), trots att flera kraftiga stormar drabbat kusten under analysperioden. Flyg fotografiet visar att stranden har ackumulerat sand söder om bryggan och eroderat norr om bryggan, vilket antyder att den förhärskande sedimenttransportriktningen i området sker norrut. Kraftigast erosion under analysperioden har skett längst i söder i det aktuella området.

Beräkningen av strandlinjens tillbakadragning vid höjd havsmedelnivå enligt Bruuns formel visar att enstaka byggnader belägna väster om Steninge Kustväg hotas år 2100.

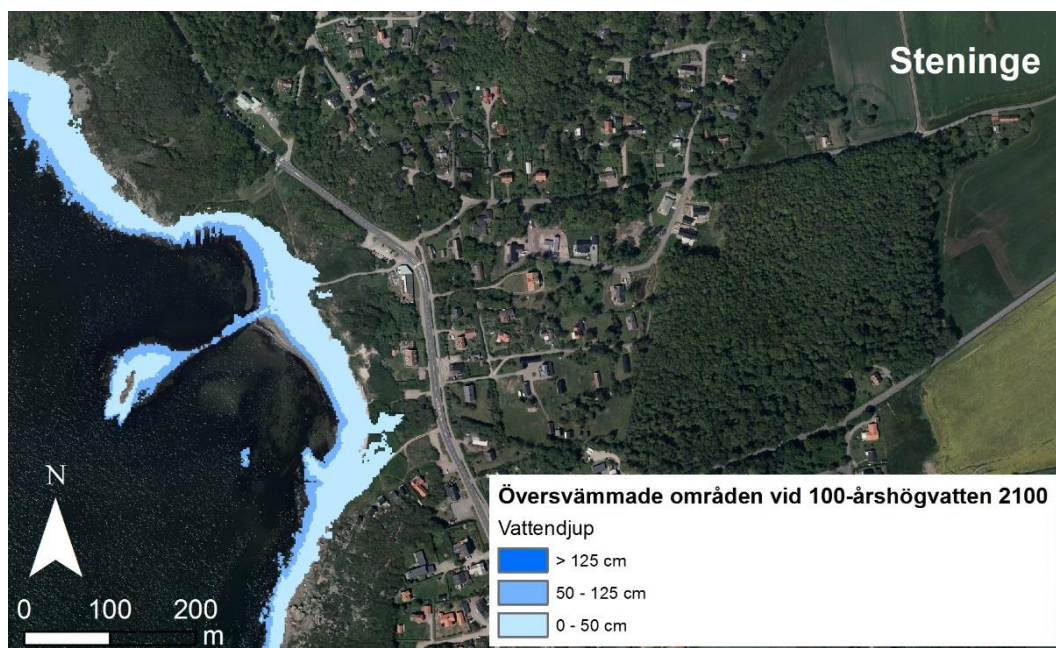
Figur 7-8 GIS-analys; översvämningsområden i samband ett 100-årshögvatten år 2100

Vid ett 100-årshögvatten år 2100 riskerar någon enstaka byggnad att översvämmas i Steninge. Högvattnet skulle innebära att hela Steninge strand översvämmas samt att majoriteten av Storaskär ligger under vatten. I Figur 7-8 visas 100-årshögvatten år 2100. Generellt sätt ligger byggnaderna relativt högt i området, och erosion orsakad av stigande havsmedelnivå bedöms utgöra ett större hot än översvämning i samband med högvatten.

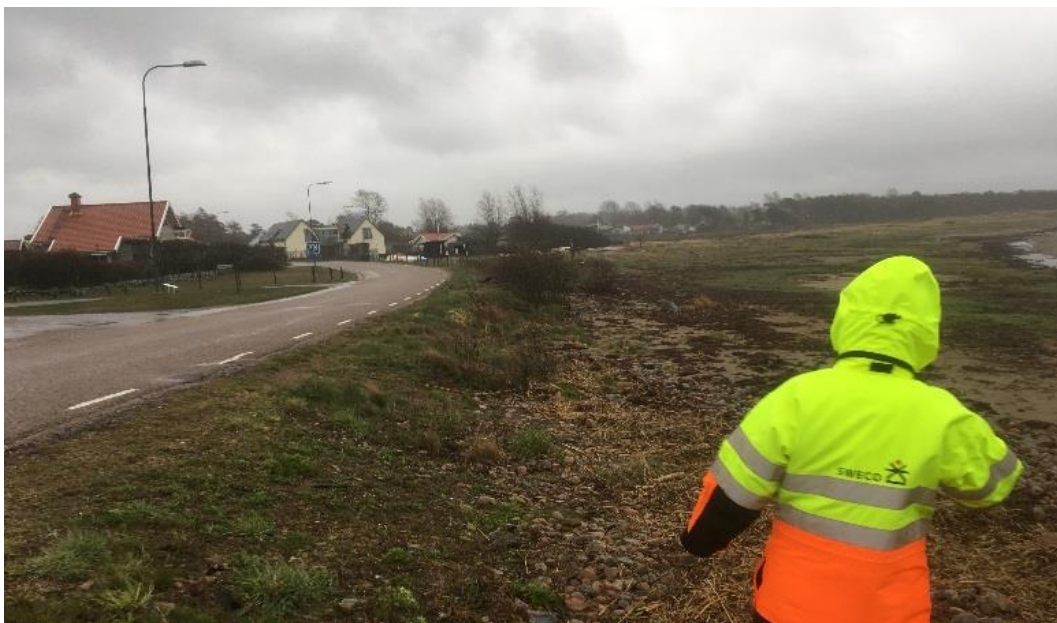
Figur 7-10 Spår efter att vågor nästan nått fram till vägen

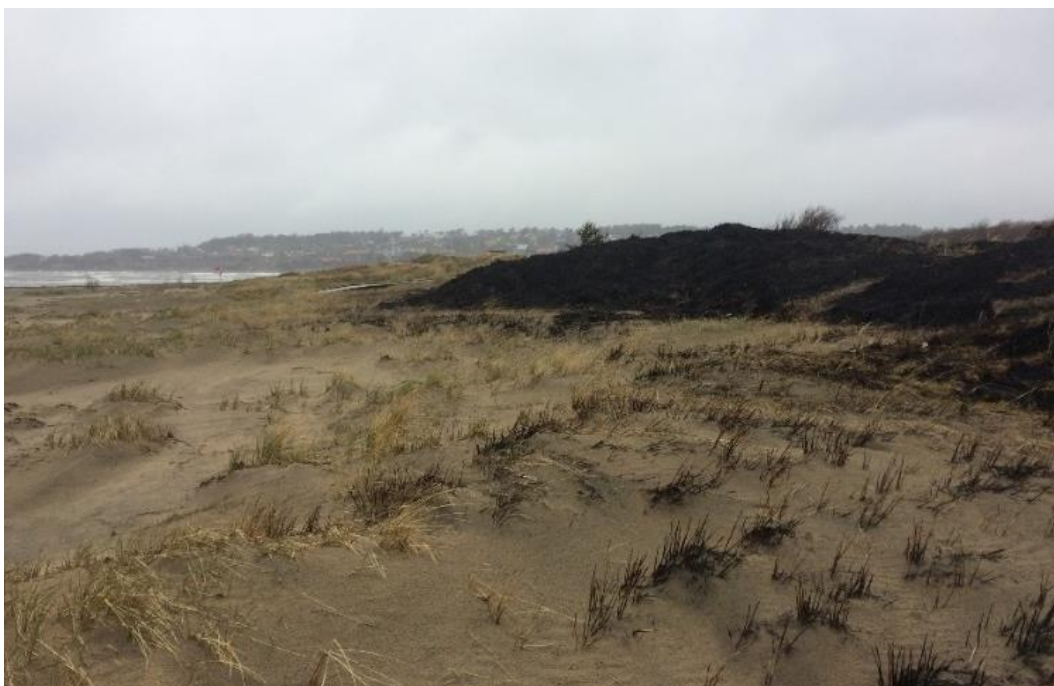
Inom Projekt Sand Life har bortgrävning av vresrosor samt naturvårdsbränning utförts för att gynna den biologiska mångfalden i området. Rester efter bränningarna syns i dynen (Figur 7-12) och främst på området bakom dynen.

Figur 7-12 Rester efter naturvårdsbränning utförd inom Projekt Sand Life i södra delen av Haverdalsstrand

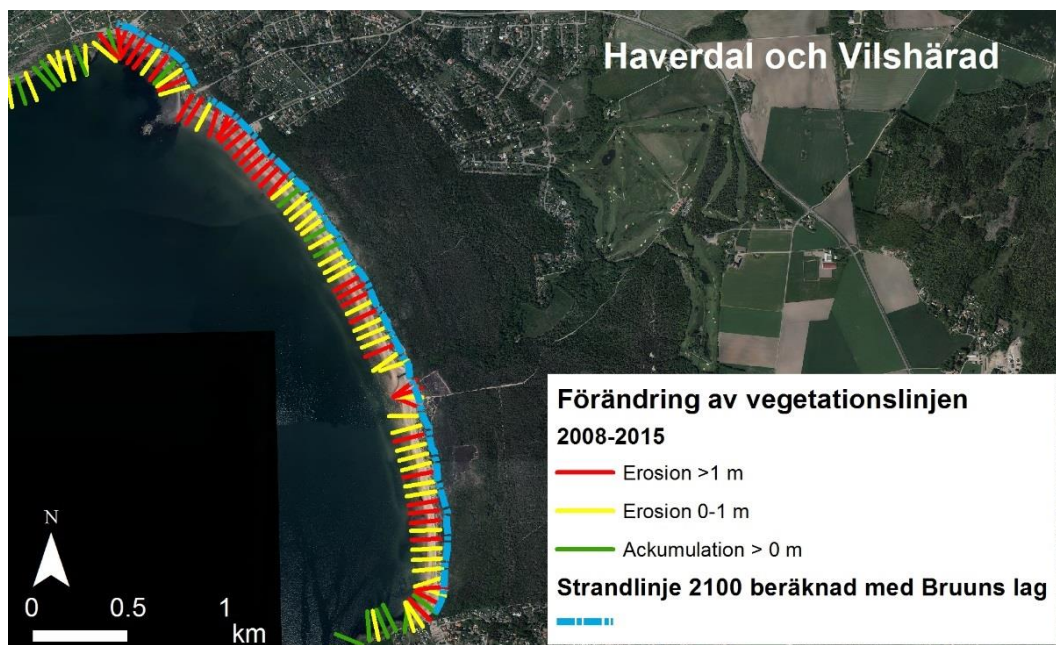
Figur 7-18 Vegetationslinjeanalys 2008–2015, Haverdal och Vilshärad

Strandlinjeanalysen visar att hela området är påverkat av erosion, och att erosionen under analysperioden har varit som mest intensiv i områdets norra delar i Haverdal (Figur 7-18).

Beräkningen av strandlinjens tillbakadragning vid höjd havsmedelnivå enligt Bruuns formel visar att någon enstaka byggnad i norra delen av Haverdalsstrand hotas år 2100 (Figur 7-18). De största delarna av området består av naturmark ovanför strandområdet, och bebyggelsen är generellt sett belägen långt från strandområdet.

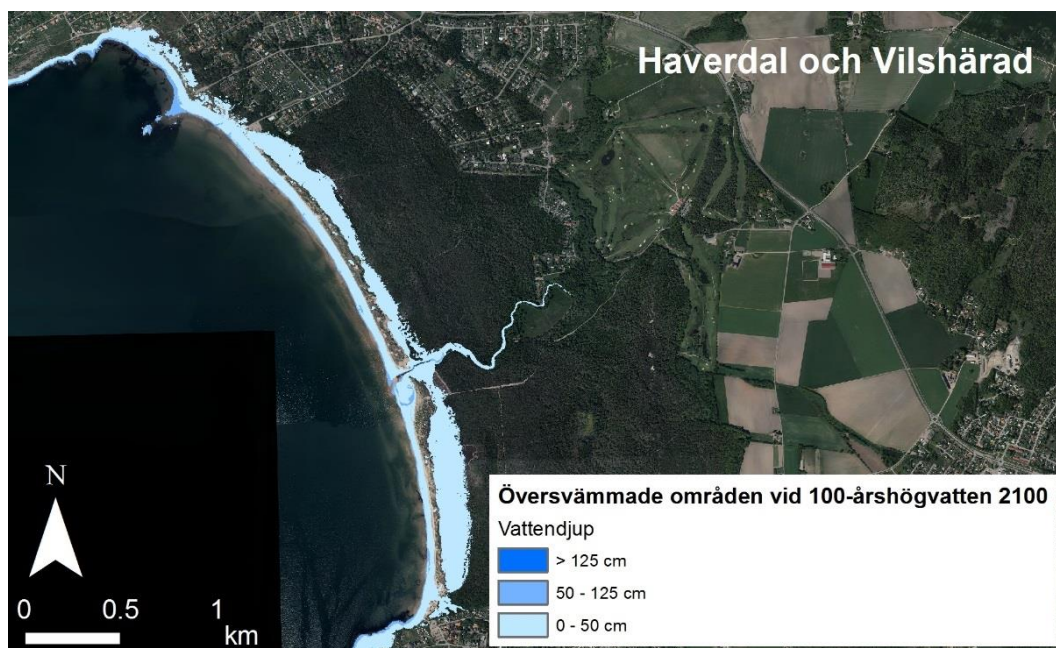
Figur 7-19 GIS-analys; översvämningsområden i samband ett 100-årshögvatten år 2100

Vid ett 100-årshögvatten år 2100 riskerar cirka 13 byggnader (varav tre bostadshus) samt större delen av Haverdals hamn att översvämmas (Figur 7-19). Stora skogsområden bakom strandområdet skulle översvämmas vid denna situation.

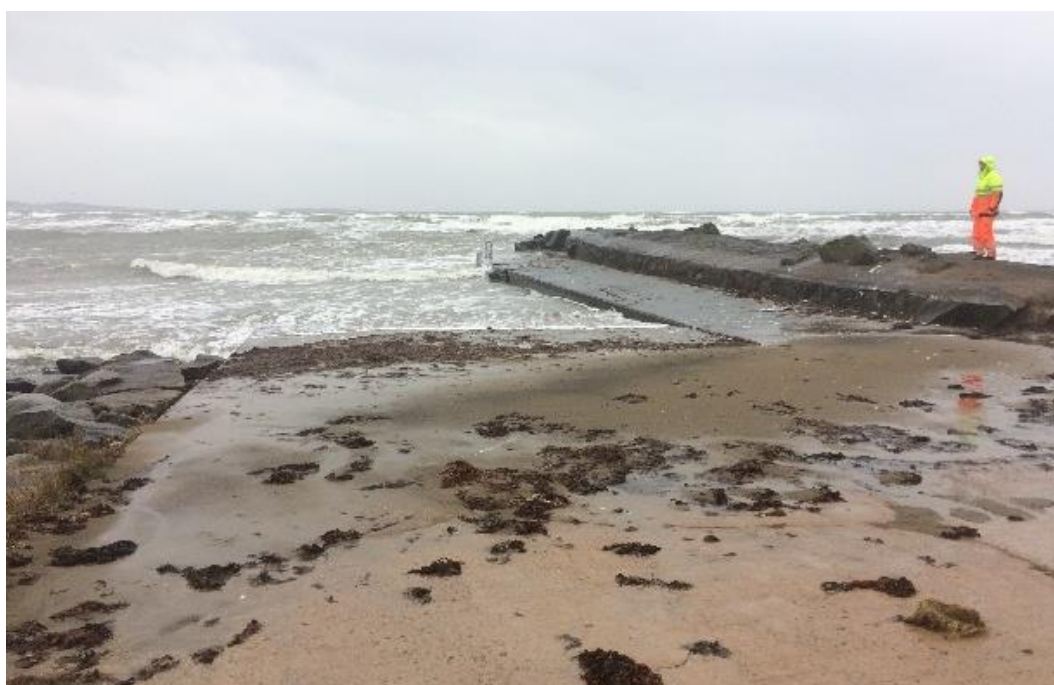
Figur 7-20 Stenbrygga/sjösättningslip i norra Ringenäs

I norra delen av Ringenässtrand finns en större stenbrygga/sjösättningslip (Figur 7-20) och i närheten till denna mindre stormskador på vegetationen. Även i de sydligare delarna av den flacka stranden (Figur 7-21) syns spår efter stormar. Bakom de låga dynerna har rensning av vresrosor genomförts.

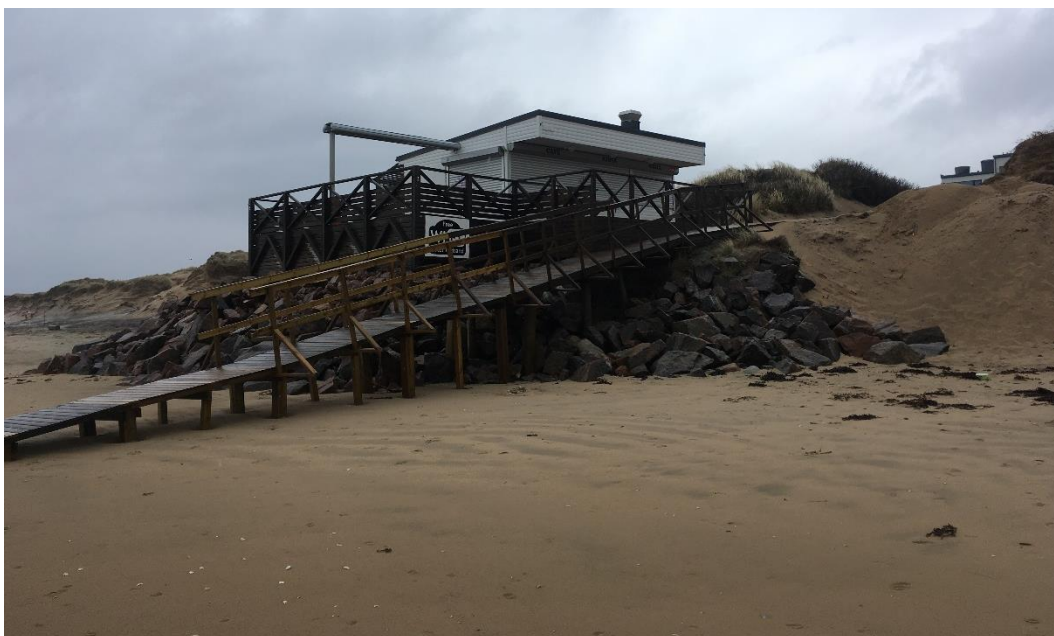
Figur 7-24 Stenskoning och sandpåfyllnad vid kiosken

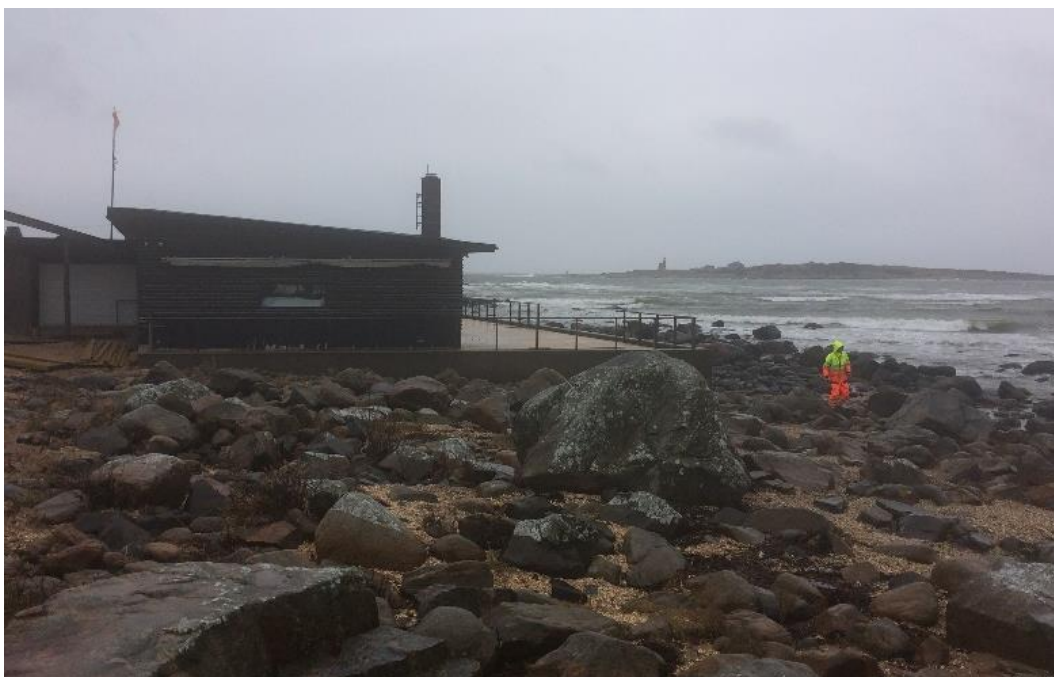
Figur 7-27 Restaurangen Salt vilken ska rivas

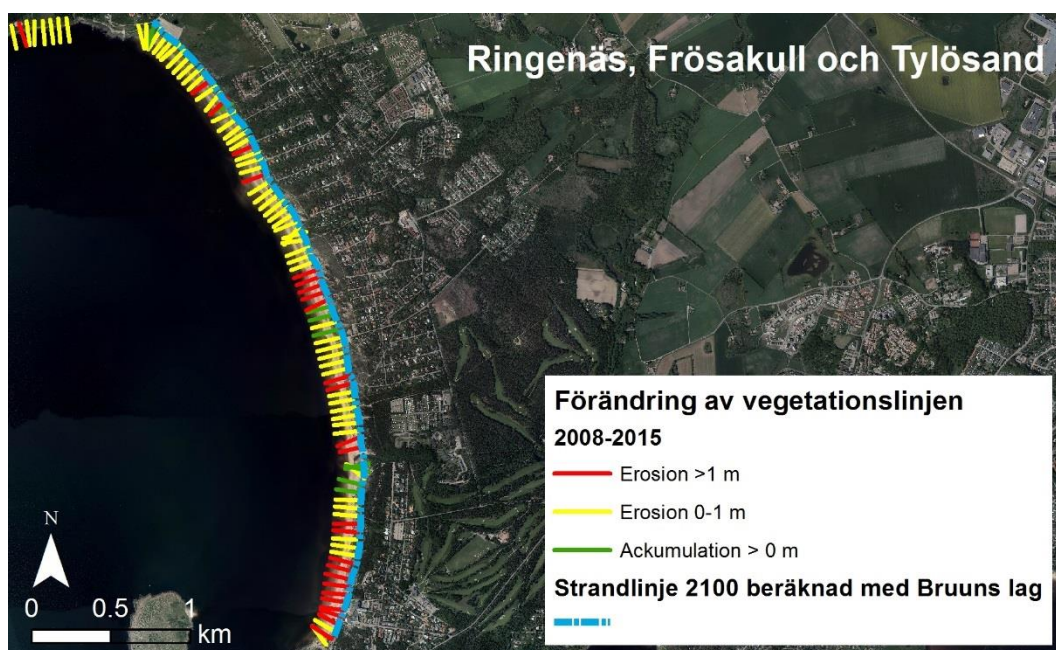
Strandlinjeanalysen för 2008 – 2015 visar att sträckan är påverkad av erosion (Figur 7-29). Erosionen har under analysperioden varit något kraftigare i den södra delen av Tylösand strand. Viss påbyggnad har skett vid Nyrebäckens mynningen vid nedanför Tylebäck Hotell & Konferens.

Beräkningen av strandlinjens tillbakadragning vid höjd havsmedelnivå enligt Bruuns formel visar att några enstaka byggnader hotas år 2100, därav strandkiosken (Figur 7-29).

Figur 7-29 Vegetationslinjeanalys 2008–2015, Ringenäs, Frösakull och Tylösand

För att minska erosionen i dynerna rekommenderas att använda träspänger som går över dynerna istället för asfaltgångar som skär genom dynerna.

Den befintliga kiosken kräver i dagsläget löpande underhåll. Ett alternativ är att ersätta den nuvarande kiosken med en kiosk som kan tas bort utanför badsäsongen, då risken för stormar är som störst. Den nuvarande utformningen av kiosken bedöms även utgöra en säkerhetsrisk, genom att den stenskoning som skyddar kiosken idag inbjuder till klättring med fall- eller klämrisk som följd.

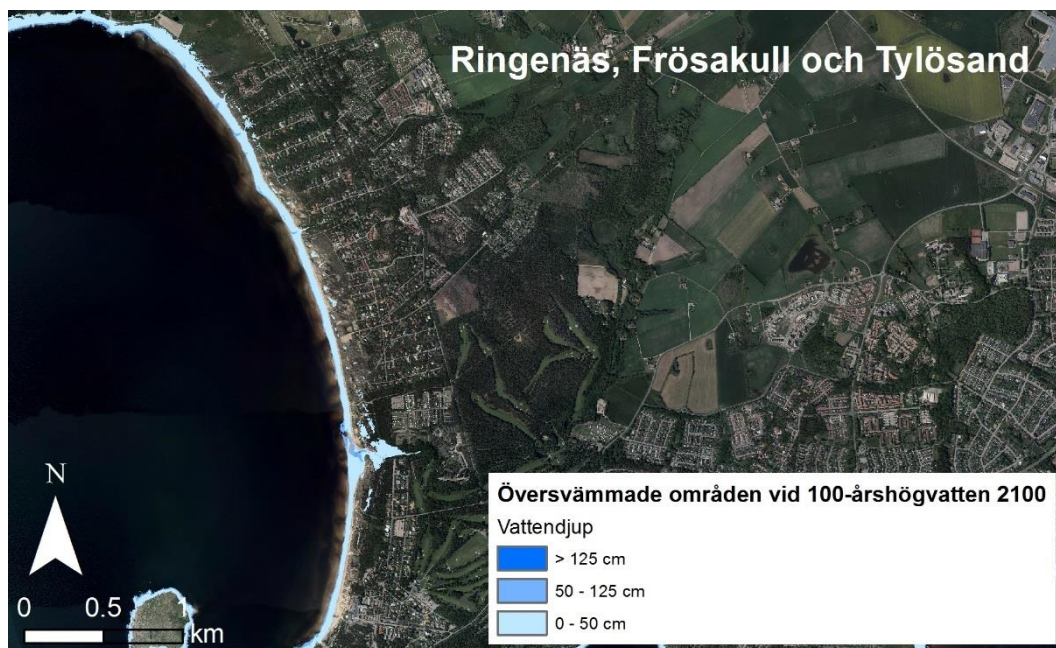
Vid ett 100-årshögvatten år 2100 riskerar cirka 7 byggnader, varav två bostadshus, att översvämmas (Figur 7-30). I den nordligaste delen av strandområdet i Ringenäs är dynerna utvecklade och stranden flack. Översvämningsens utbredning blir något större här, men inga byggnader är belägna här.

Figur 7-30 GIS-analys; översvämningsområden i samband ett 100-årshögvatten år 2100

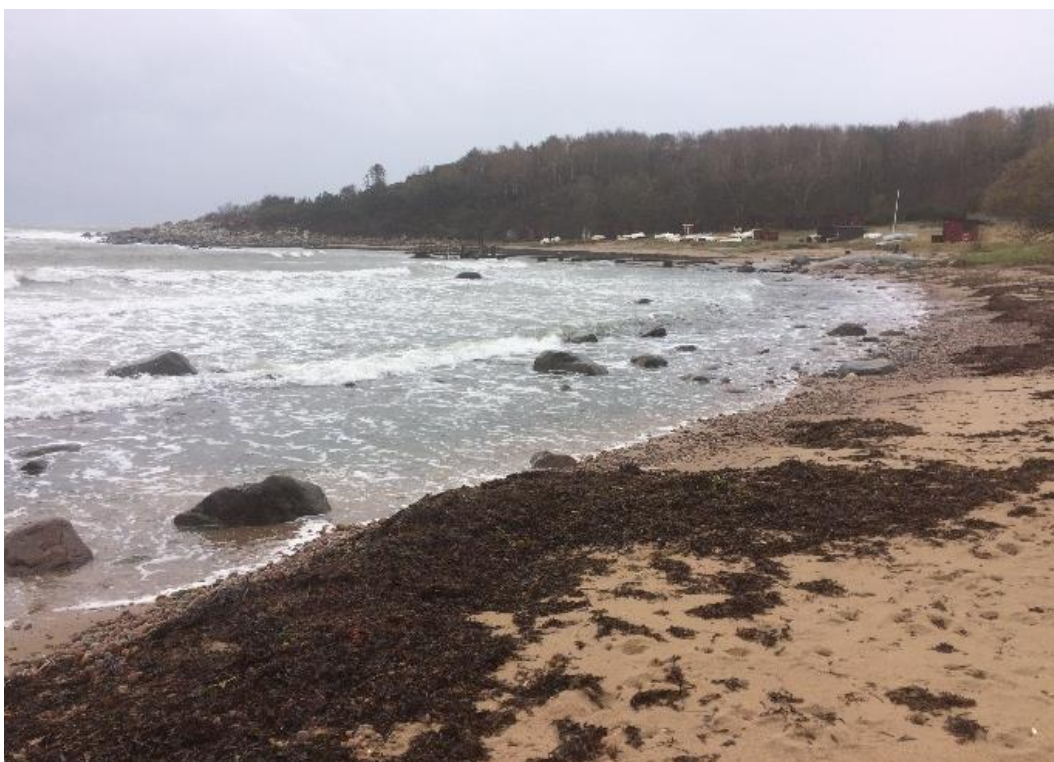
Figur 7-31 Tjuvahålan

Tjuvahålan är en tydlig strandficka (*pocket beach*), där sediment troligtvis endast lämnar stranden i samband med stormar (Figur 7-31 och Figur 7-34). Stranden är cirka 200 m lång och avgränsas av klippiga och steniga kustpartier i norr och söder.

Vid Tjuvahålan finns en synlig stormerosionsbrant mot gräsmattan i norr. I området finns ett antal mindre bodar som riskerar att översvämmas vid storm.

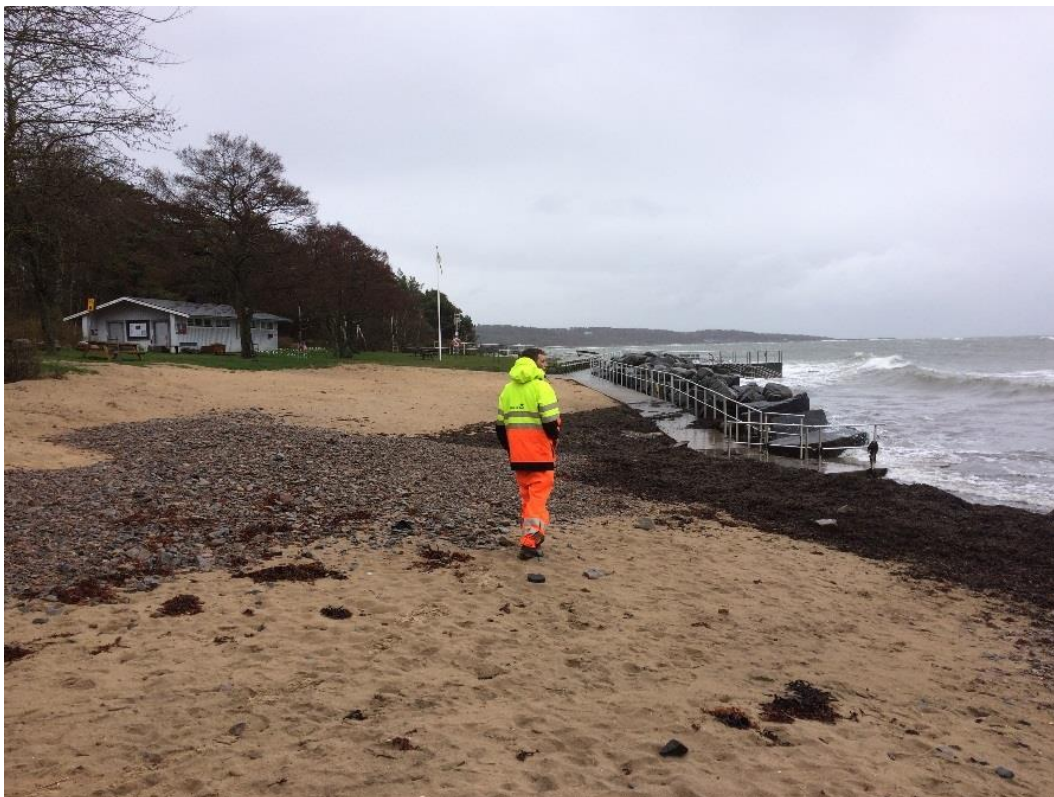
Svärjarehålan är av liknande karaktär som Tjuvahålan, en strandficka (*pocket beach*) (Figur 7-34). Stranden är belägen cirka 700 m längs kusten öster om Tjuvahålan. På stranden finns ett handikappbad med väl tilltagen strandskoning uppfört. Strandskoningen skyddar cirka 60 m av stranden.

Figur 7-33 Vid Svärjarehålan finns ett handikappbad med stenskoning och anlagd brygga

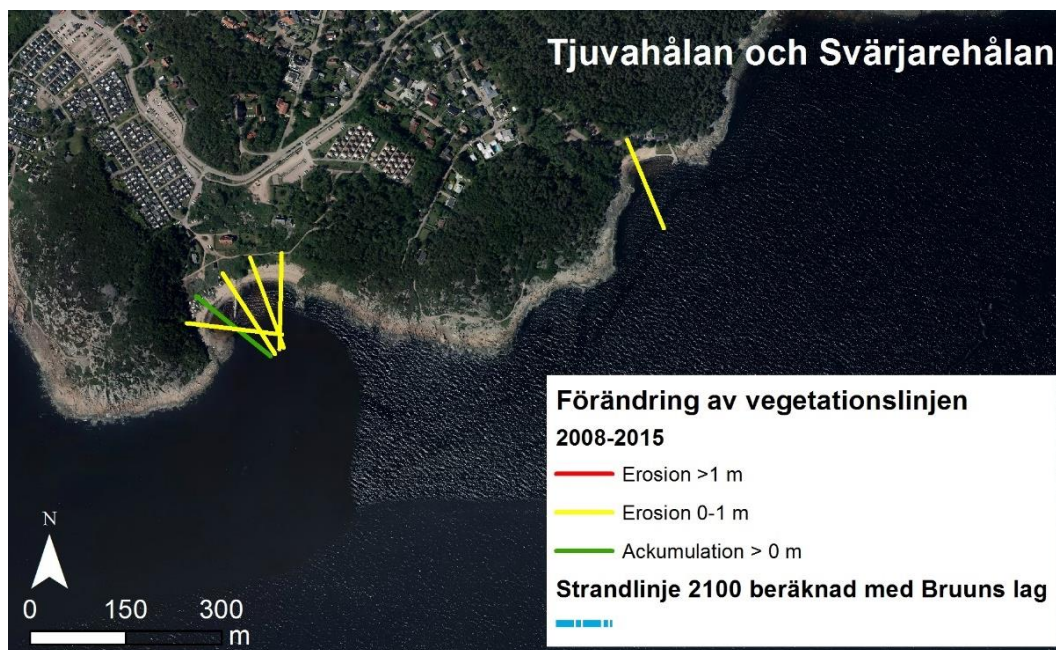
Strandlinjeanalysen för 2008 – 2015 visar att strandsträckorna i Tjuvahålan såväl som Svärjarehålan är måttligt påverkade av erosion analysperioden (Figur 7-34).

Figur 7-34 Vegetationslinjeanalys 2008–2015, Tjuvahålan och Svärjarehålan

Inga åtgärder bedöms nödvändiga i dagsläget i Tjuvahålan eller Svärjarehålan. Bebyggelsen ligger på betryggande avstånd bakom stränderna.

Stranden i området bör följas upp genom löpande mätningar (se vidare i kapitel 8). Skulle stränderna erodera och kommunen önskar behålla dess stränder, kan strandfodring genomföras. Om syftet är att säkerställa kustlinjens läge (snarare än att skydda själva stranden) kan strandfodring, likt den i Svärjarehålan, vara ett alternativ.

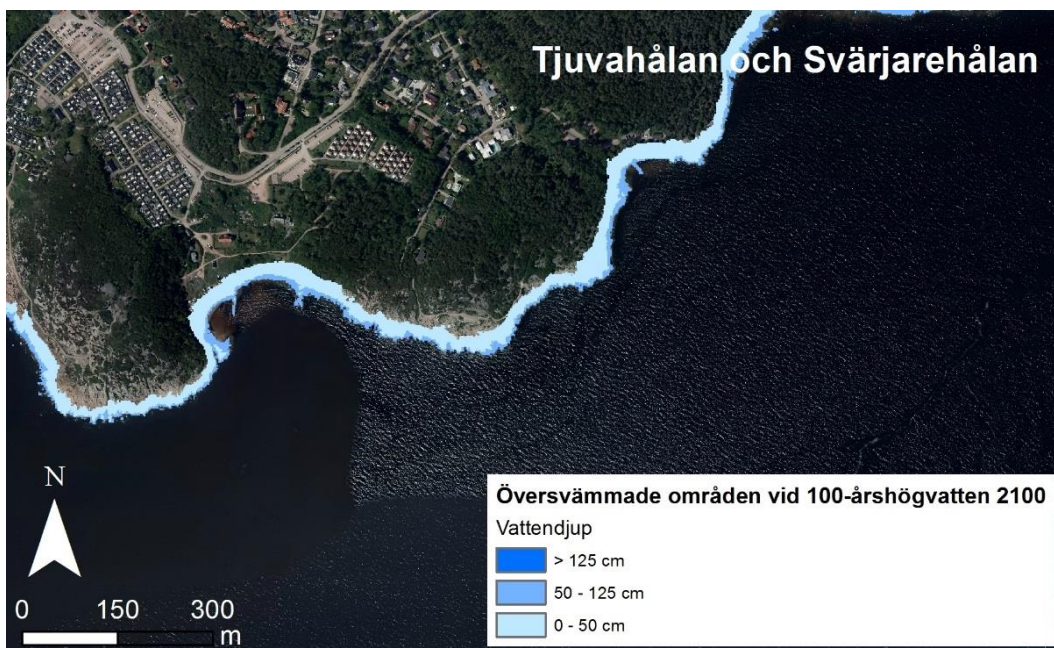
Vid ett 100-årshögvatten år 2100 riskerar fyra byggnader, ej bostadshus, att översvämmas (Figur 7-35). Hela strandplanet längs de aktuella strandområdena skulle vara täckta med vatten.

Figur 7-35 GIS-analys; översvämningsområden i samband ett 100-årshögvatten år 2100

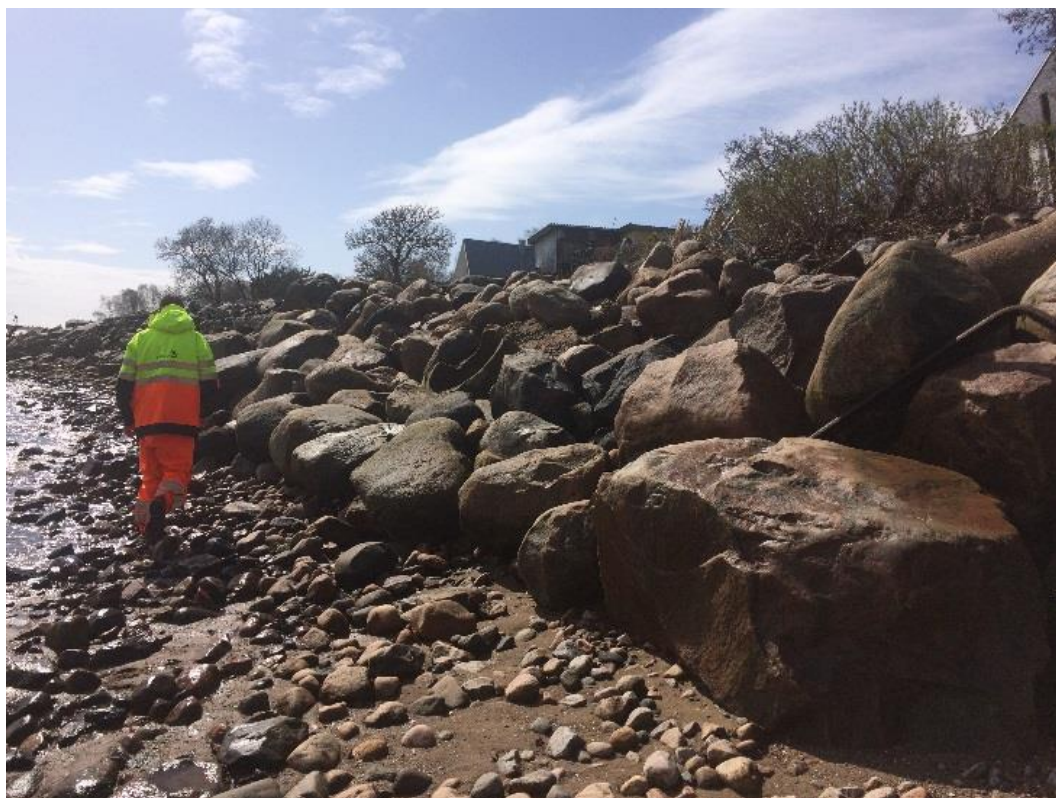
Enligt fastighetsägarnas utsago når vågorna under stormar upp till trädgårdarna och flera mindre hus har under senaste århundradet förstörts i samband med stormar. Öster om fastigheterna eroderar stranden och erosionsbranter är synliga.

Ett större kulverterat utlopp är beläget i östra delen av området. Enligt boende i området har vattennivån i havet i samband med de senaste årens högvattensituationer varit i höjd med utloppet. Om vattennivån i havet skulle stiga ytterligare, kommer det att medföra en dämning av ledningssystemet samt en risk för skador på kulverten.

Figur 7-36 Stenskonung utanför fastigheterna på Simmarevägen

De stenskoningar som fastighetsägarna vid Simmarevägen uppfört för att skydda sina fastigheter mot vågerosion utgör anmälnings-/tillståndspliktig vattenverksamhet. Det innebär att eventuella upprustningar eller reparationer av stenskoningarna ska föregås av erforderliga tillstånd. Dock bedöms stenskoningarna som avgörande för att skydda fastigheterna, och deras funktion bör löpande följas upp.

Den befintliga stenskonings effekt på området direkt öster om stenskoningen bör utredas i detalj. Vid platsbesöket kunde konstateras att området är drabbat av erosion, och den befintliga stenskoningen bedöms förvärra situation. Stranden i området bör följas upp genom löpande mätningar (se vidare i kapitel 8).

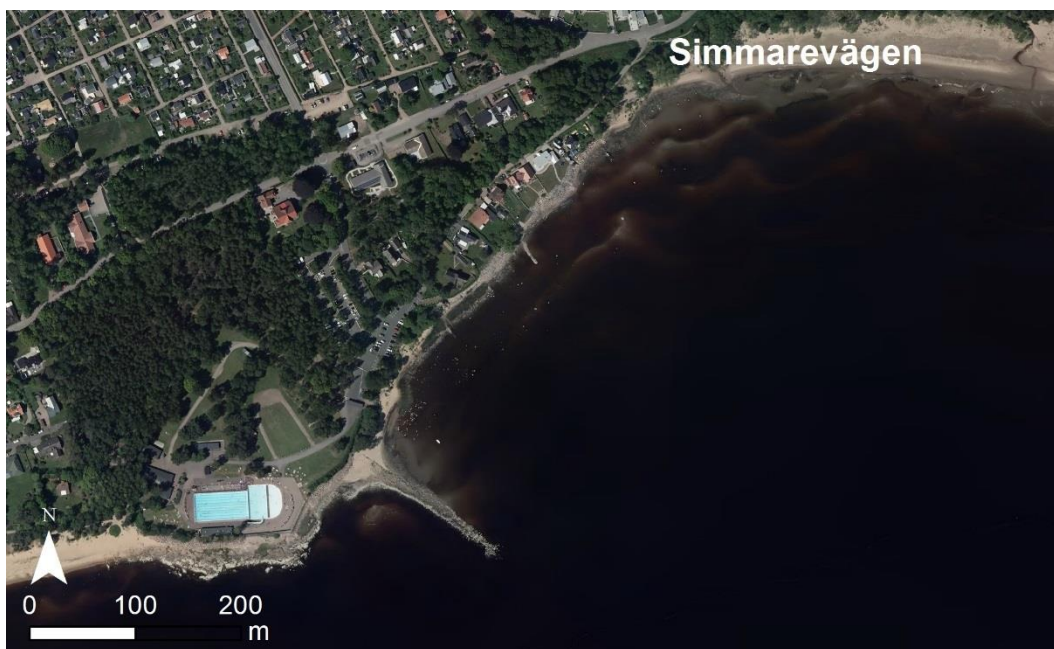
Kuststräckan vid Simmarevägen skyddas av stenskoningar. Då stenskoningarna säkerställer kustlinjens läge här har den inte inkluderats i strandlinjeanalysen. Som tidigare nämnts kan dock stenskoningarna behöva underhållas och eventuellt dimensioneras om eller grundläggas på ett korrekt sätt för att deras funktion ska säkerställas. Ett flygfoto från Simmarevägen visas i Figur 7-37 för att illustrera områdets karaktär med utlagd sten.

Figur 7-37 Flygfoto över området längs Simmarevägen

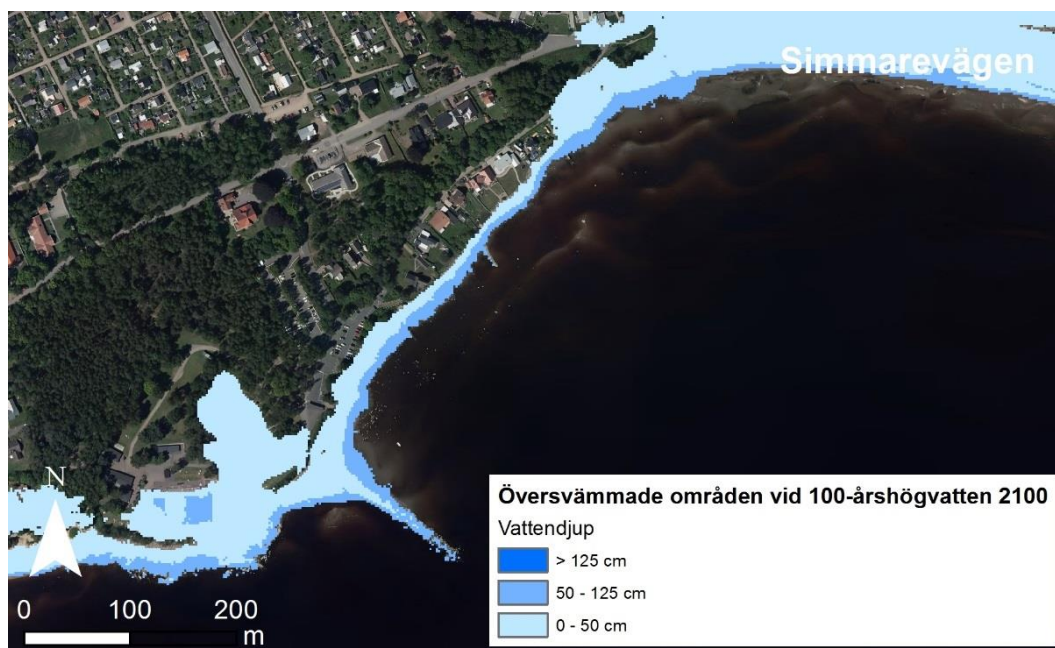
Vid ett 100-årshögvatten år 2100 riskerar cirka 18 byggnader översvämmas, varav 3 bostadshus (Figur 7-38) och resten mindre tillbyggnader. Även i detta fall bör det poängteras att strandnära hus på Simmarevägen löper hög risk att skadas i samband med våguppstolning eller av erosion.

Figur 7-38 GIS-analys; översvämningsområden i samband ett 100-årshögvatten år 2100

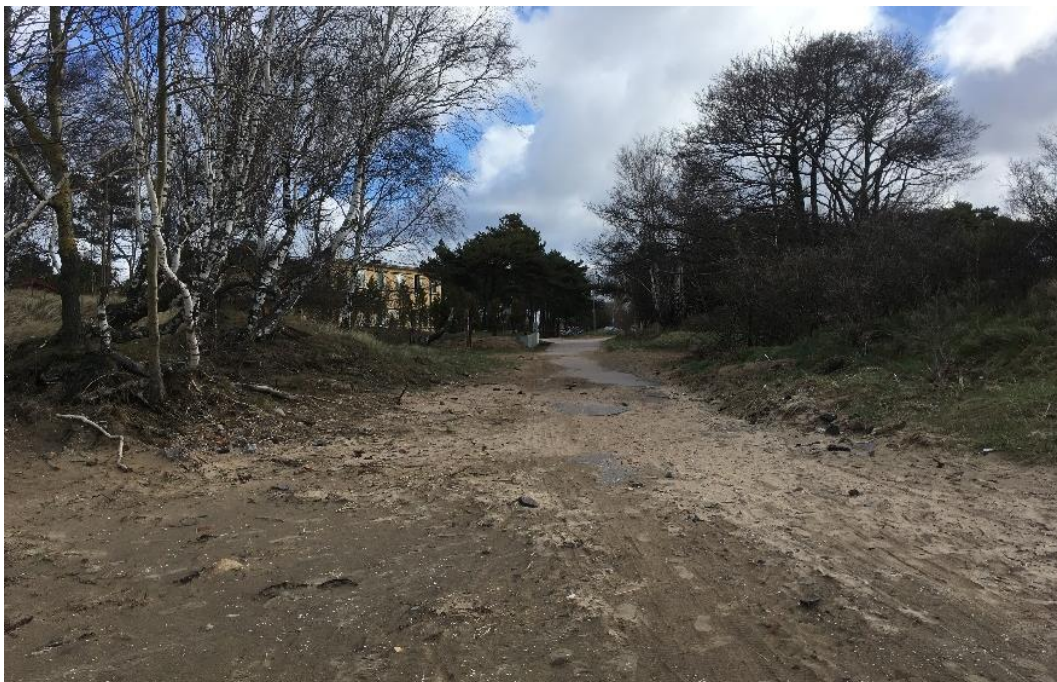
I den nordligaste delen av stranden finns en grusnedfart (Figur 7-42). Längre söderut har träspänger lagts ut som nedgångar till stranden. Utöver dessa, finns ytterligare stigar som används för tillträde till stranden. Dessa nedfarter utgör svaga punkter i dynernas funktion som skydd av bakomliggande bebyggelse. Vidare transporteras sand in bakom dynerna via nedgångarna (Figur 7-43).

Figur 7-42 Grusnedfart ner till norra delen av stranden

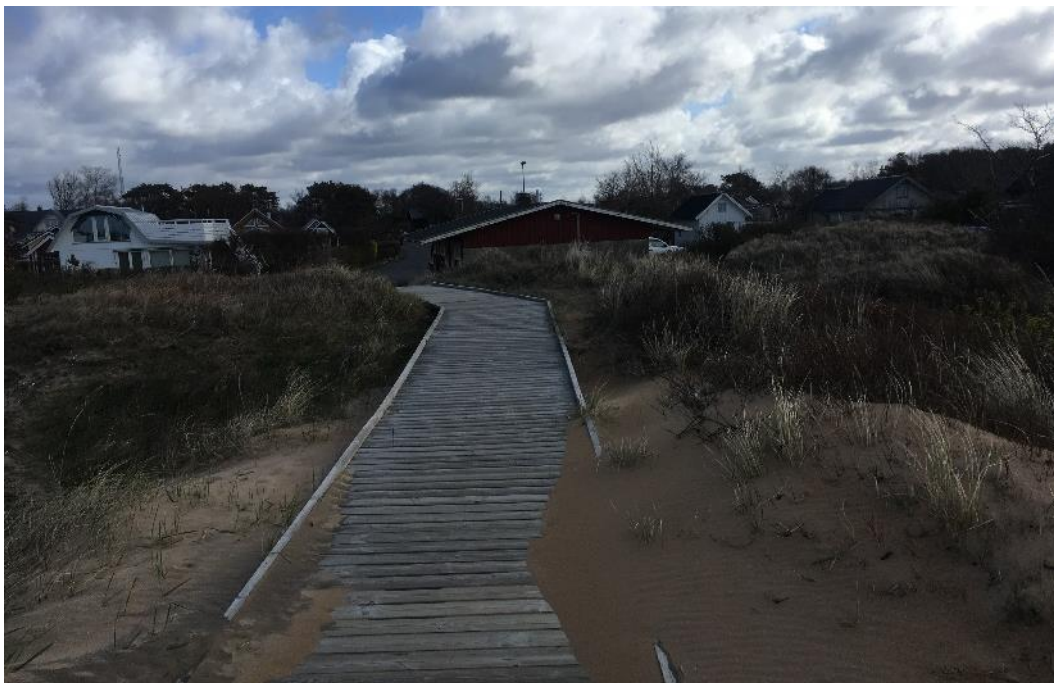
Längre söderut på Östra stranden har dynerna en betydligt större utbredning och höjd. De större nedgångarna består av träspänger (Figur 7-44). Brunnar har, liksom i den nordligare delen av Östra stranden, höjts upp även här vilket antyder att strandplanets nivå har höjts (Figur 7-45).

Figur 7-44 Nedgång i form av träspång i mittersta delen av Östra stranden

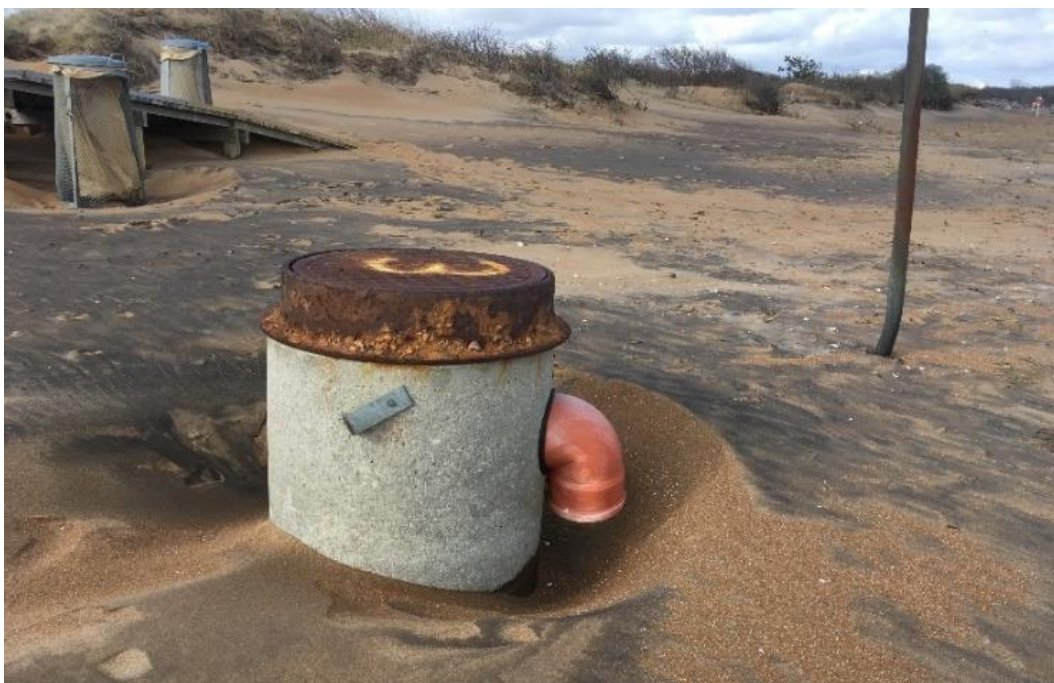
Enligt uppgift från en boende på stranden har dynerna minskat på bekostnad av strandplanet som höjts omkring 0,5 m. Enligt samma källa har även revlarna ute i vattenområdet haft en betydande tillväxt sedan stenskoningsens vid industriområdet uppförande. Inga mätningar av stranden har utförts, så uppgiften är svåra att verifiera, men det faktum att kommunen har höjt upp brunnar på stranden med cirka 50 cm styrker uppgiften (Figur 7-45).

Figur 7-45 Upphöjda brunnar på stranden

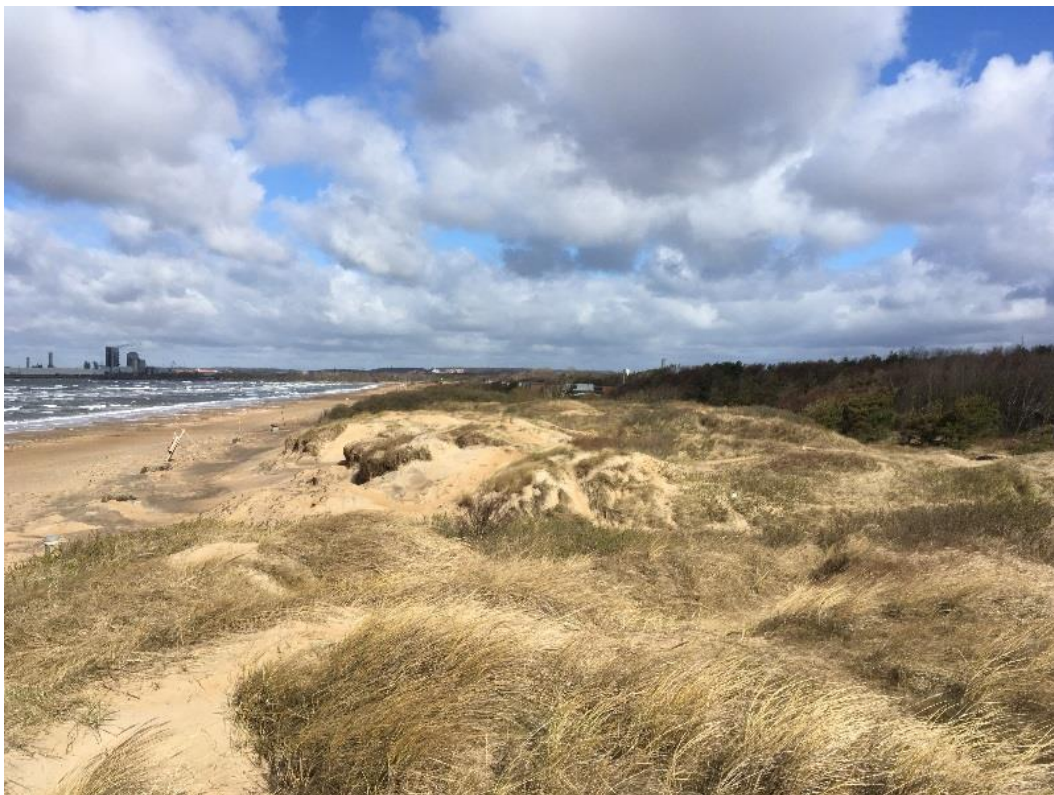
Dynerna i området är större, mer välutvecklade och den bakomliggande bebyggelsen är mindre skyddsvärd än i norra delen av Östra stranden (Figur 7-46). Räddningsvägen ner till stranden har förstärkts med betongväggar (Figur 7-47) och erosion har skett där betongväggarna slutar nere på stranden (Figur 7-48). Sandflykten ut genom nedfarten är stor och vägen såväl som den intilliggande parkeringen är översandad.

Figur 7-46 *Välutbredda dyner i södra delen av Östra stranden*

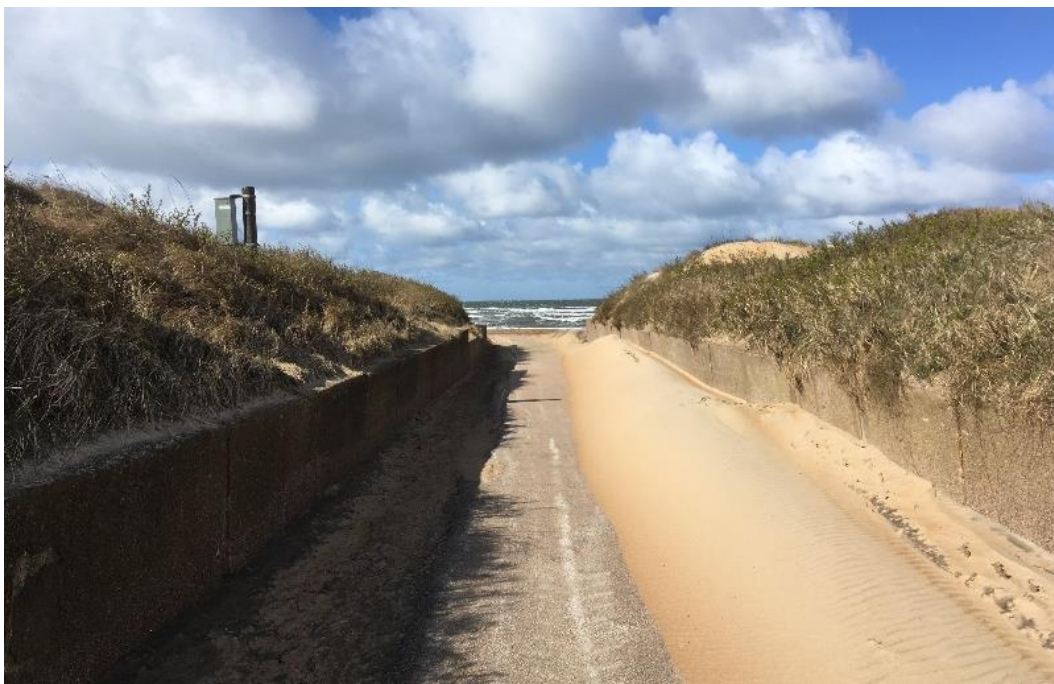
Figur 7-47 Räddningsväg förstärkt med betongväggar

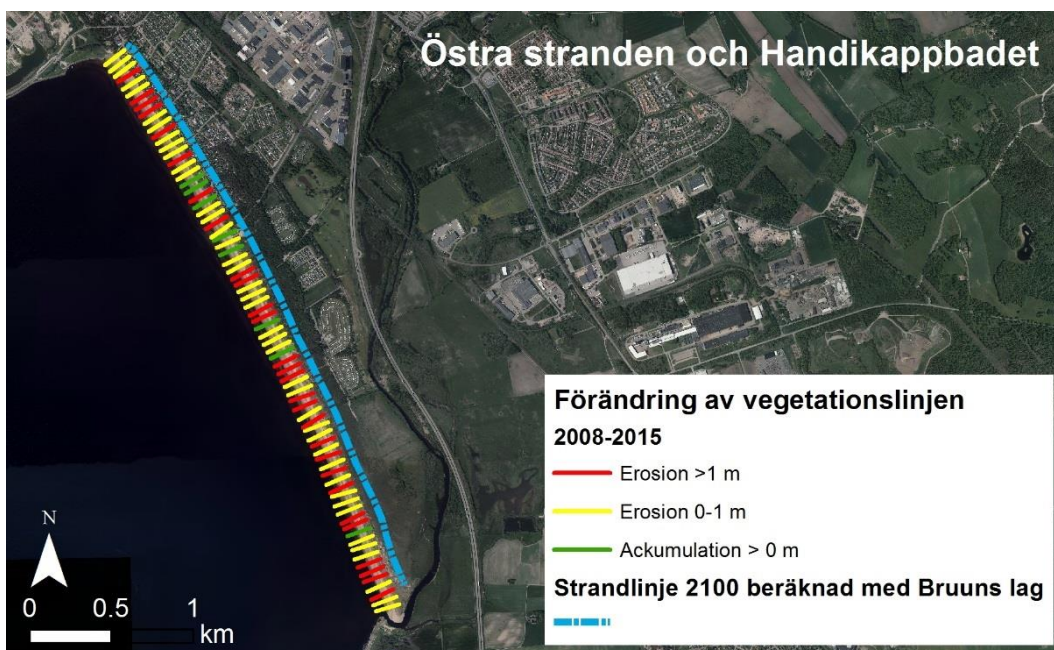
Strandlinjeanalysen för 2008 – 2015 visar att Östra stranden generellt är påverkat av erosion. Den norra delen av stranden är den mest riskutsatta, då dynerna är mindre utvecklade och då bebyggelsen är belägen närmare stranden här.

Beräkningen av strandlinjens tillbakadragning vid höjd havsmedelnivå enligt Bruuns formel visar att infrastruktur och bebyggelse som hotas år 2100 längs Östra stranden framförallt är belägen i den norra delen av stranden (Figur 7-50). Cirka 510 byggnader (varav 318 bostadshus) riskerar att påverkas av erosion här. Denna beräkning förutsätter att stenskoningen längs handikappbadet och hamnen hålls intakt.

Figur 7-50 Vegetationslinjeanalys 2008–2015, Östra stranden och Handikappbadet

Stenskoningen öster om handikappbadet är underdimensionerad och förefaller inte vara anlagd på ett korrekt sätt (se Figur 6-5 i kapitel 6.2.1). Detta har medfört att bakomliggande terräng eroderat vid stormar vilket har medfört underhållsarbete med att ersätta eroderad mark i grönområdet med nya massor. Om grönområdet består av utfylld mark, eller om orena massor tillförs området vid underhållsarbete, finns risk att förorenat material spolats ut i havet vid framtida stormar. Stenskonings funktion bör följas upp löpande. Vid behov bör stenskoningen konstrueras om för att upprätthålla sin funktion, men att bygga om en stenskonig innebär en stor insats då det vanligtvis är grundläggningen av stenskoningen som är bristfälligt utförd. Vidare kan, beroende på de tillstånd som ligger till grund för den befintliga anläggningen, eventuella ombyggnationer omfattas av anmälnings-/tillståndsplikt enligt 11 kapitlet i miljöbalken (vattenverksamhet). Den befintliga stenskonings utformning där den ansluter till Östra stranden bör utredas i detalj, då erosionsskador i detta område konstaterades i samband med platsbesöket.

Som ett långsiktigt skydd av Östra stranden, främst dess norra delar, rekommenderas strandfodring. Strandfodring kan även genomföras i strandens allra nordligaste delar, där stranden ansluter till stenskoningen öster om handikappbadet. För att hjälpa de befintliga, men begränsade, dynerna i den norra delen av Östra stranden att växa till sig kan eventuellt så kallad sanddynsfodring (se kapitel 6.2.1) vara lämpligt.

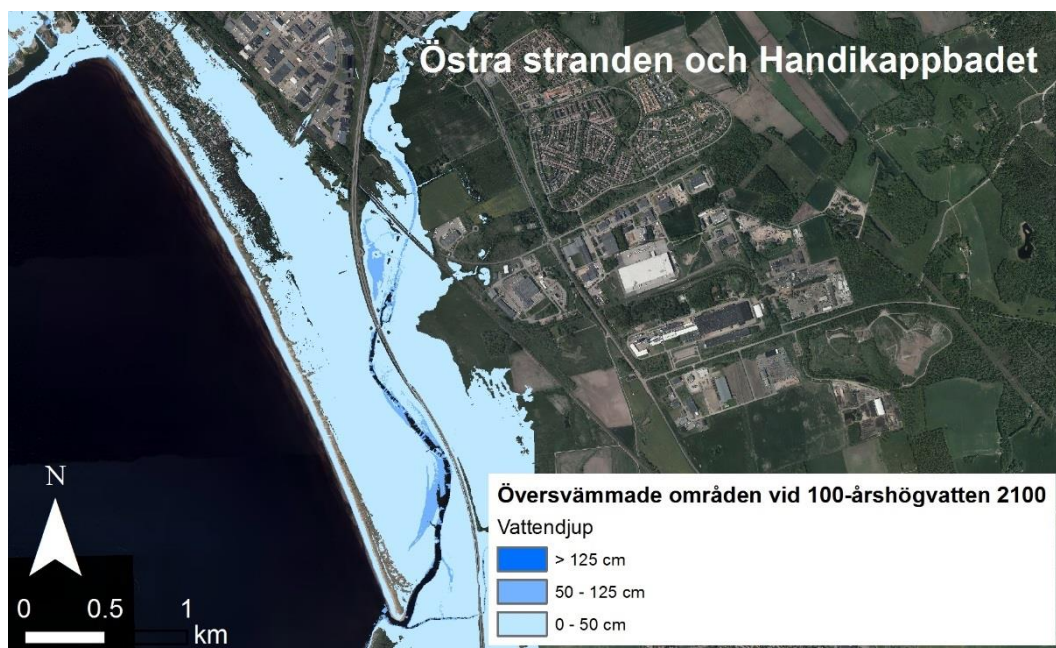
Vid ett 100-årshögvatten år 2100 riskerar cirka 1 600 byggnader översvämmas, varav drygt 300 bostadshus (Figur 7-52). Vattennivåerna i Fylleån skulle höjas ytterligare och översvämma angränsande infrastruktur.

Figur 7-52 GIS-analys; översvämningsområden i samband ett 100-årshögvatten år 2100
