RAPPORT

HALMSTADS KOMMUN

Halmstad stranderosion

2017-11-06

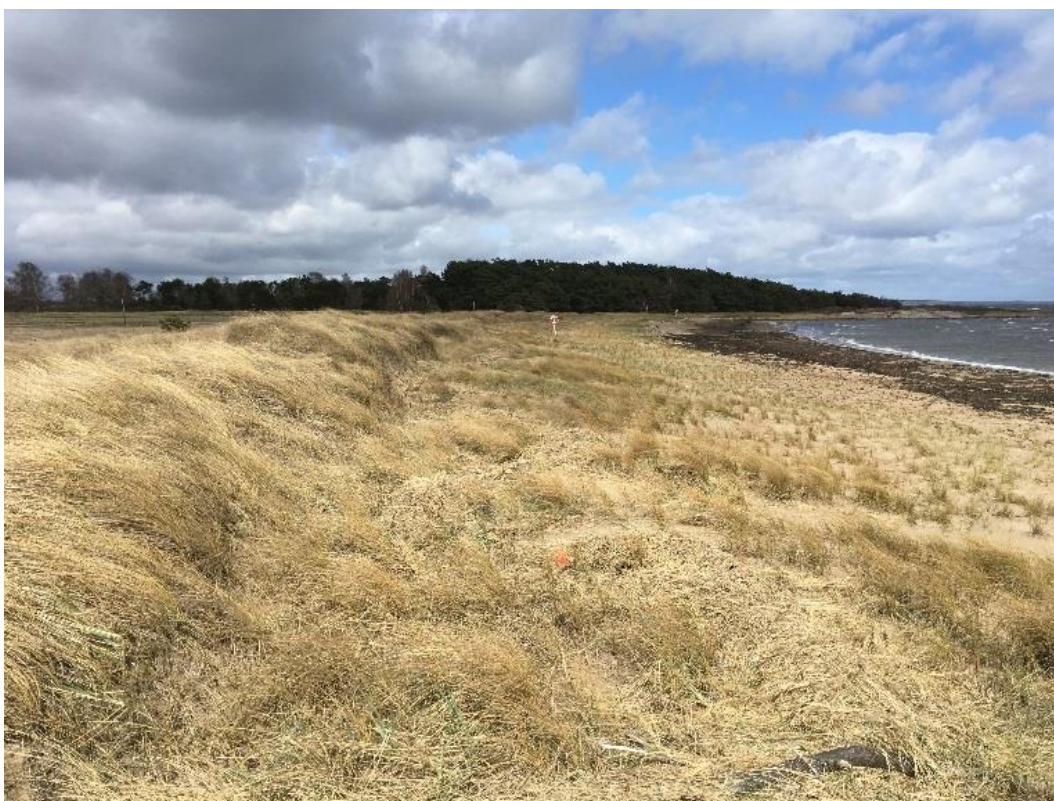
Stranden norr om Påarp är lång och bred med en stor bakomliggande strandäng (Figur 7-53). I den norra delen av stranden finns låga dyner som minskar i höjd söderut längs stranden. Vid platsbesöket kunde högvattennivåer från tidigare stormar utläsas i terrängen. Längs stranden finns ett antal dagvattenutlopp, varav ett är placerat i strandkanten med stenar omkring dess utlopp för att fixera detta (Figur 7-54). Resterande utlopp är belägna cirka 50 m från strandkanten.

Figur 7-53 Strandäng längs stranden norr om Påarp

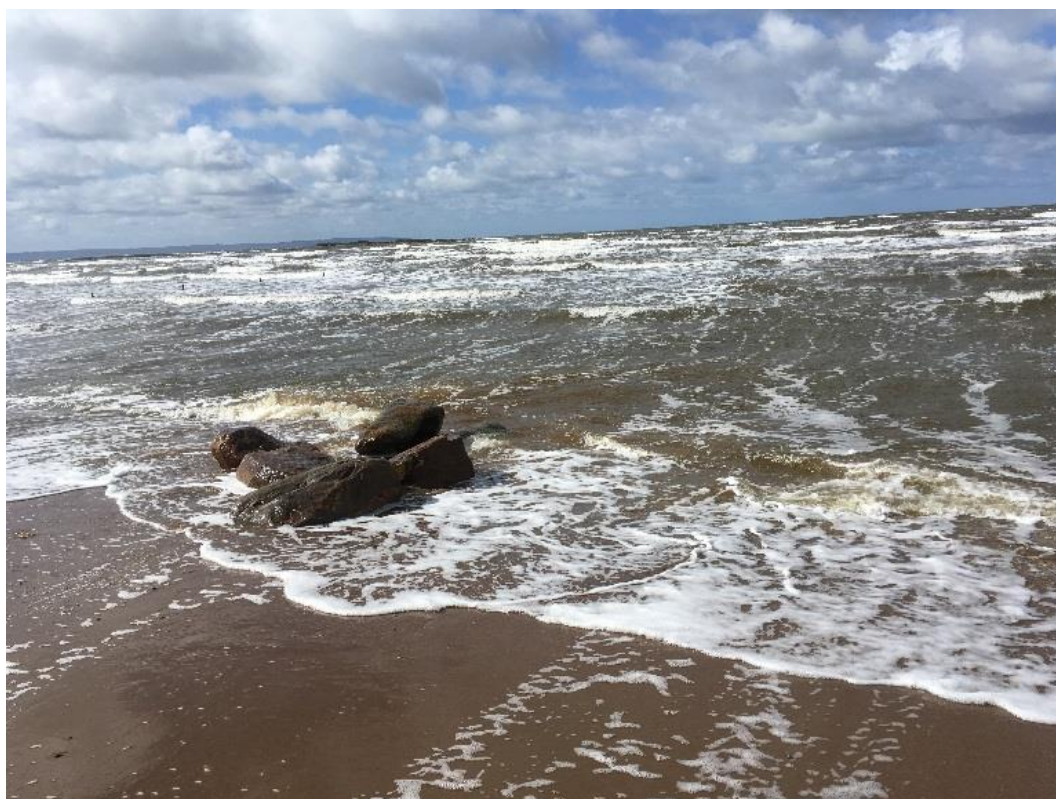
Figur 7-54 *Dagvattenutlopp med stenar för fixering av dess utlopp på stranden*

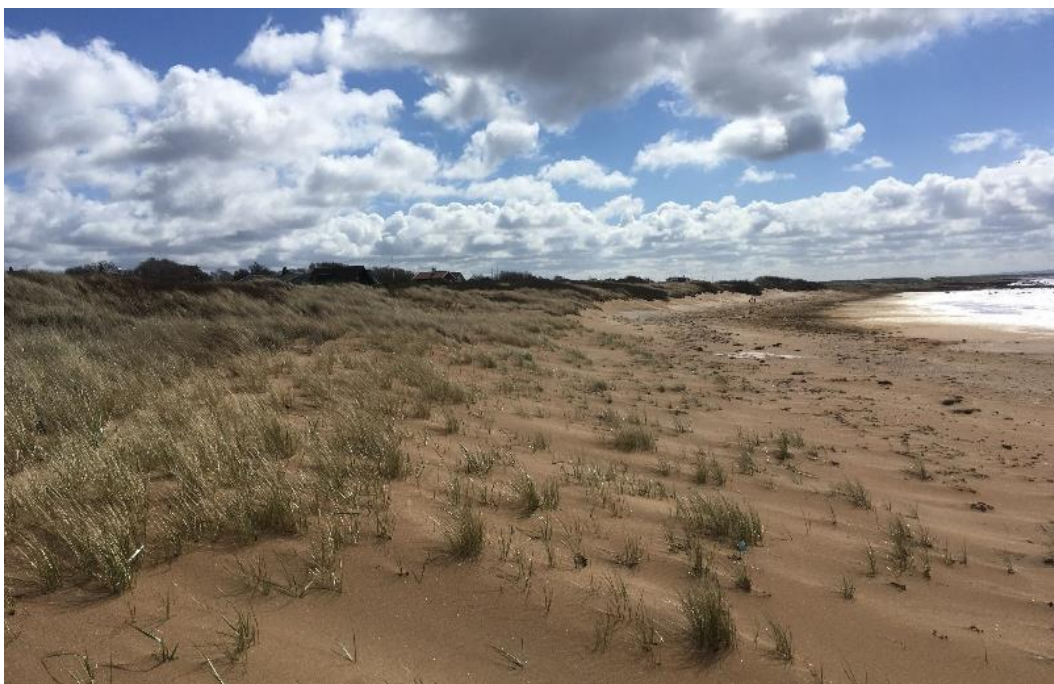
Stranden i Laxvik har ett betydligt brantare strandplan än närliggande stränder. Dynerna i området är höga och breda och förefaller läka relativt väl mellan stormhändelser (Figur 7-55). Spåren från de senaste årens stormar är dock tydliga, och vid platsbesöket observerades fritt hängande vresrötter i frontdynen (Figur 7-56).

Figur 7-55 *Laxvik har ett brant strandplan*

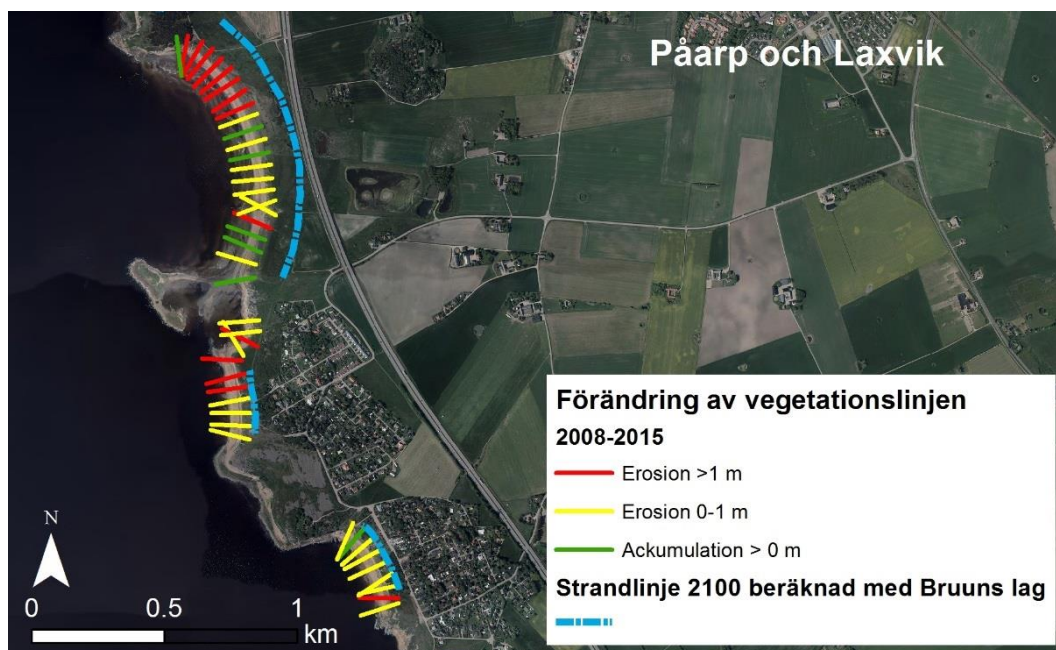
Strandlinjeanalysen för 2008 – 2015 visar att det främst är de norra delarna av stränderna norr om Påarp och i Påarp som är drabbade av erosion (Figur 7-59). Stranden i Laxvik är måttligt påverkad av erosion.

Beräkningen av strandlinjens tillbakadragning vid höjd havsmedelnivå enligt Bruuns formel visar att närområdet till motorväg E6/E20 kan komma att hotas år 2100. Inga fastigheter bedöms vara direkt hotade enligt denna analys.

Figur 7-59 Vegetationslinjeanalys 2008–2015, Pårarp och Laxvik

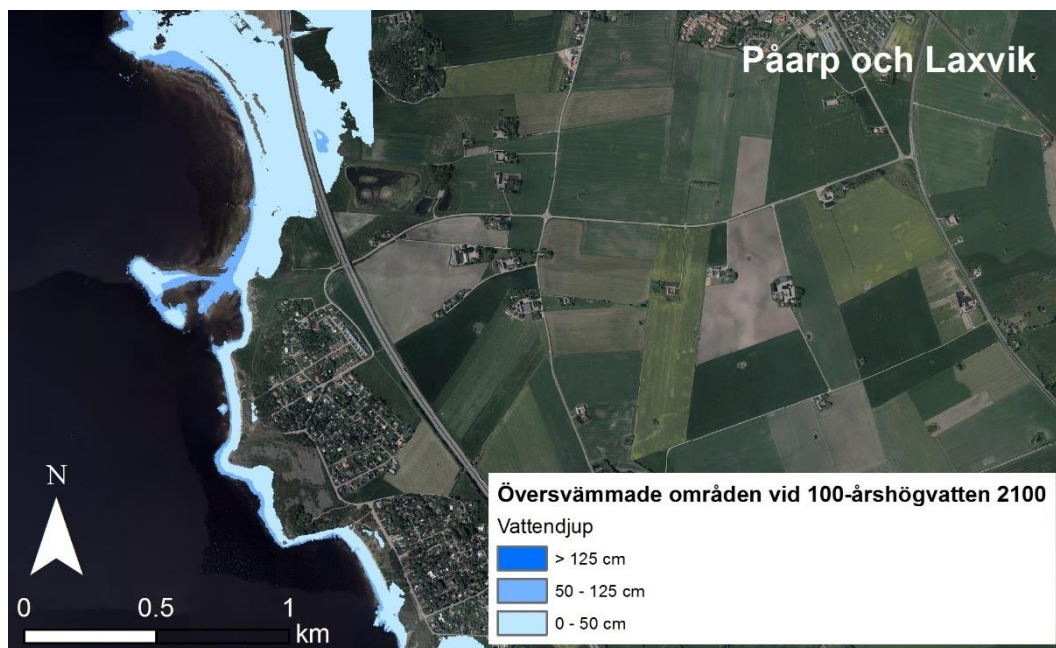
Vid ett 100-årshögvatten år 2100 riskerar cirka 14 byggnader, varav 7 bostadshus, att översvämmas (Figur 7-60). Även den mindre stranden i södra delen av området översvämmas. Området som översvämmas omkring motorväg E6/E20 är större i detta scenario, även om själva vägbanan förefaller ligga över vattennivån i havet. Dock tar den genomförda analysen inte hänsyn till eventuell våguppspolning.

Figur 7-60 GIS-analys; översvämningsområden i samband ett 100-årshögvatten år 2100

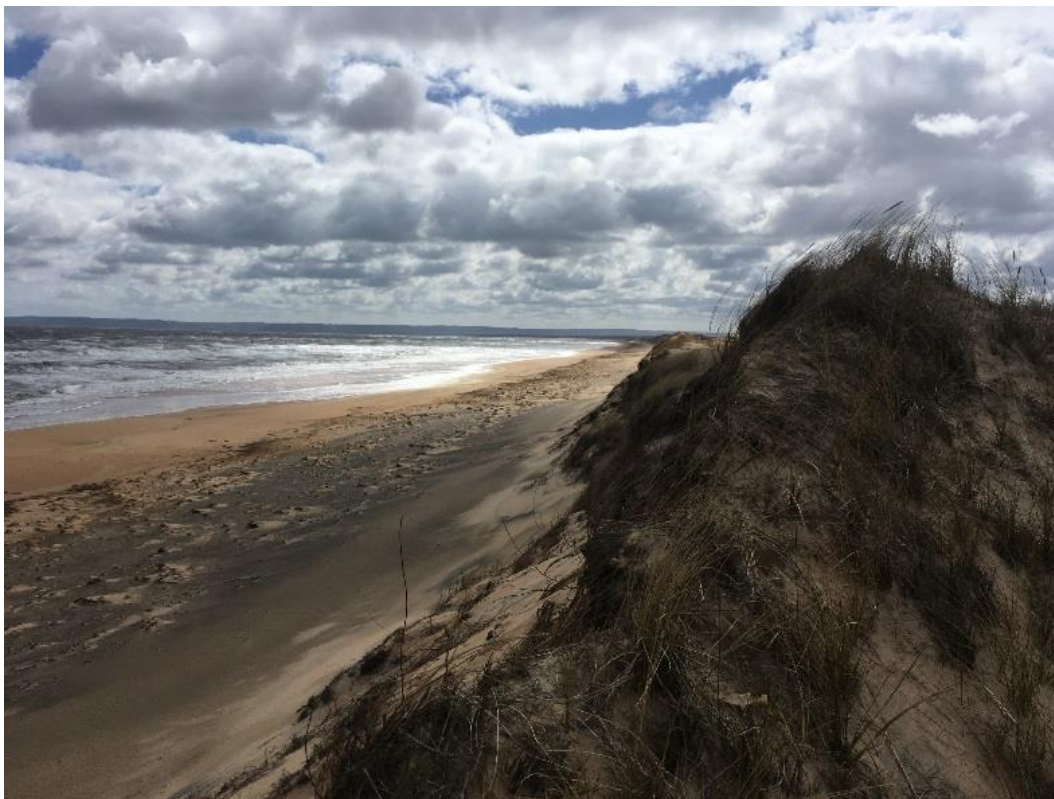
Platsbesöket visade att de senaste årens stormar har gått hårt åt frontdynerna, men de tycks läka relativt väl (Figur 7-62).

Figur 7-62 *Läkande dyner i Gullbranna*

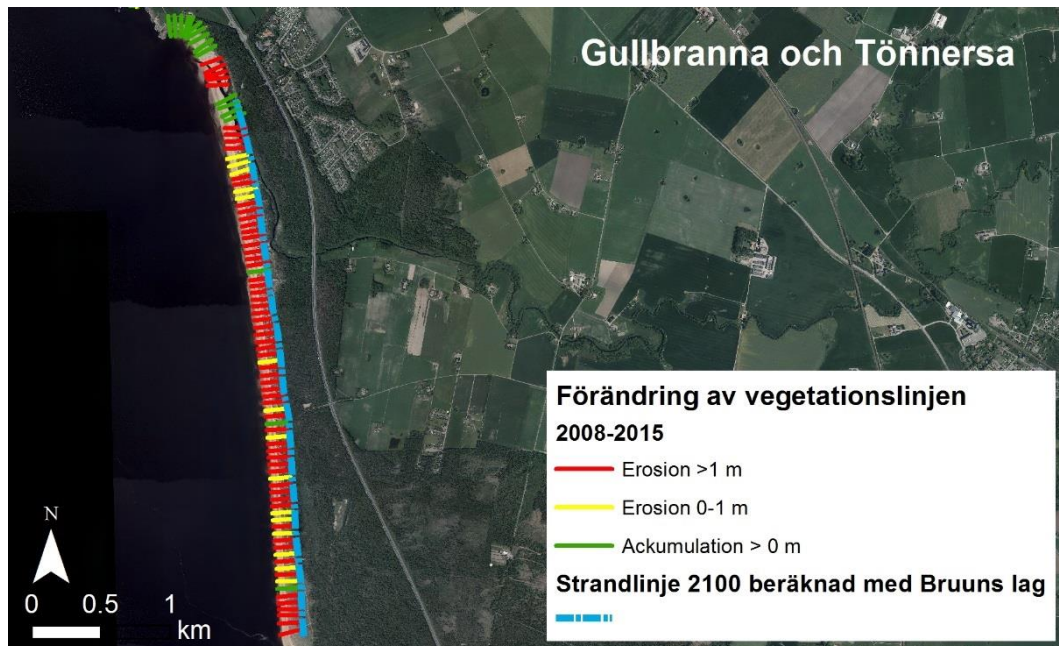
Strandlinjeanalysen för 2008 – 2015 visar att området är påverkat av erosion under analysperioden, med undantag av området norr om Genevadåns mynning där påbyggnad har skett under perioden (områden omkring åmynningar längs sandstränder är ofta dynamiska) (Figur 7-66).

Beräkningen av strandlinjens tillbakadragning vid höjd havsmedelnivå enligt Bruuns formel visar att strandlinjen förväntas backa fram till år 2100 (Figur 7-66). Eftersom den aktuella kuststräckan utgörs av ett större naturområde (naturreservat), hotas ingen bebyggelse eller infrastruktur av strandens potentiella tillbakadragning här. Avståndet till närmast belägna infrastruktur (motorväg E6/E20) är som minst drygt 400 m.

Figur 7-66 Vegetationslinjeanalys 2008–2015, Gullbranna och Tönnersa

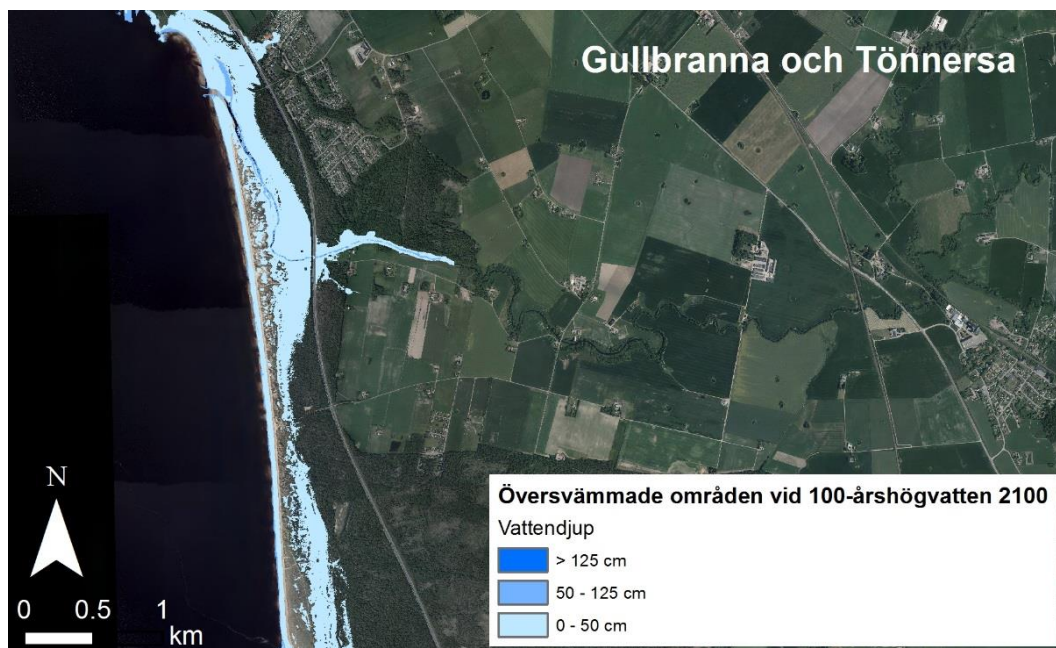
Vid ett 100-årshögvatten år 2100 riskerar cirka 20 byggnader, varav 8 bostadshus, att översvämmas (Figur 7-67). Översvämningarna omkring Genevadån ökar i utbredning.

Figur 7-67 GIS-analys; översvämningsområden i samband ett 100-årshögvattnet år 2100
